## Vurdering af lindeallè på Kirkestien.

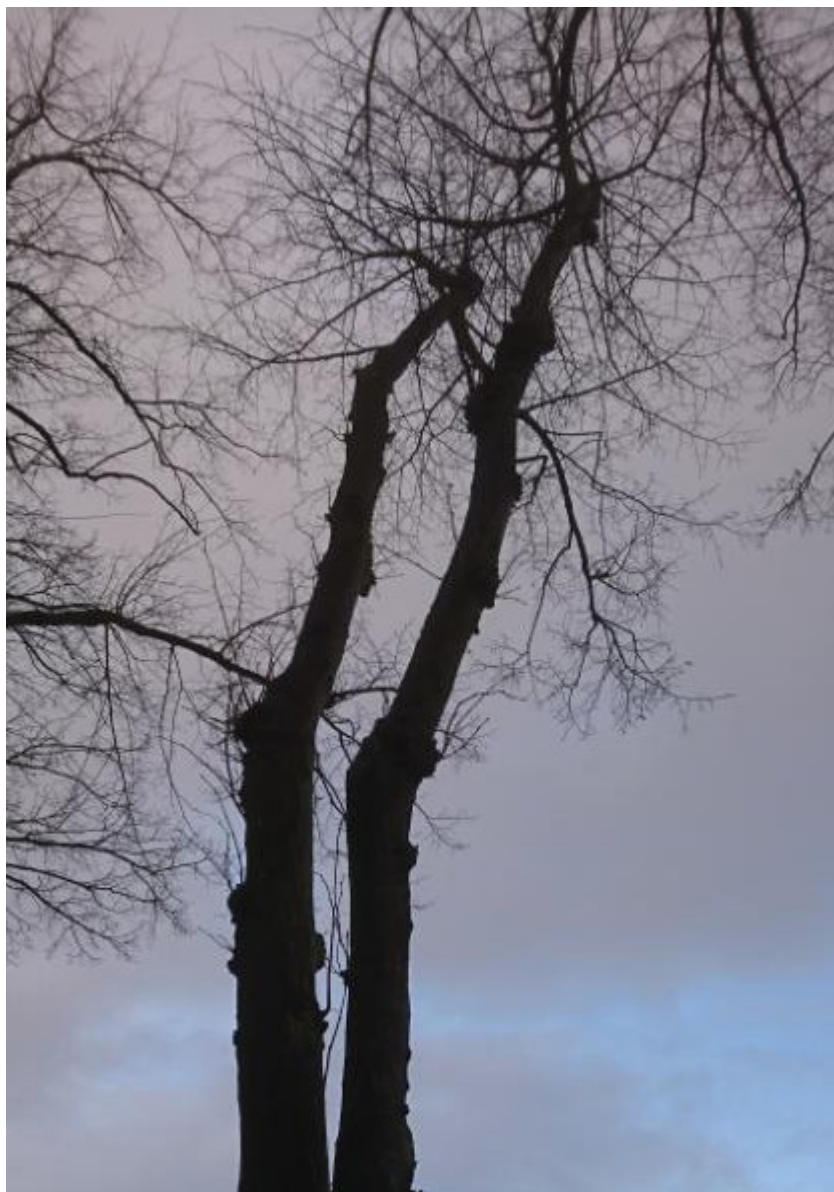
Nr. 2: Træet er forholdsvis tyndt i kronen, som sandsynligvis stammer fra, at roden er presset. Der skal holdes øje med det og især kikkes efter tynde og tørre grene.

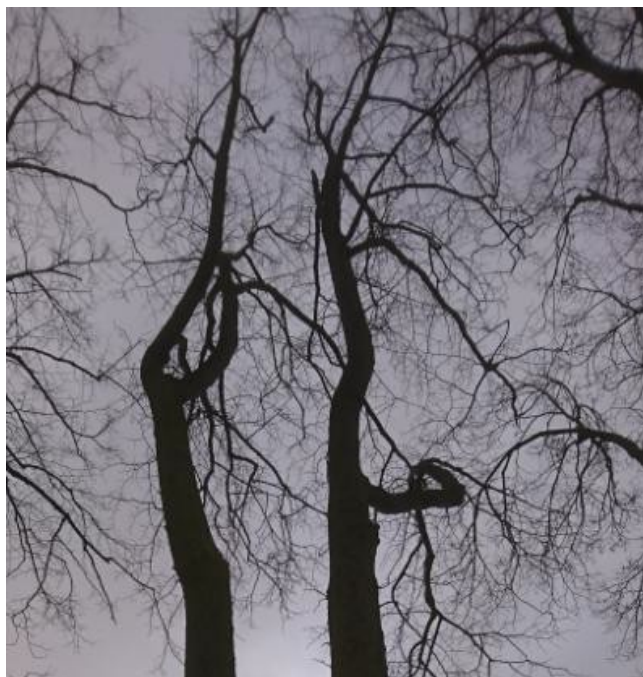
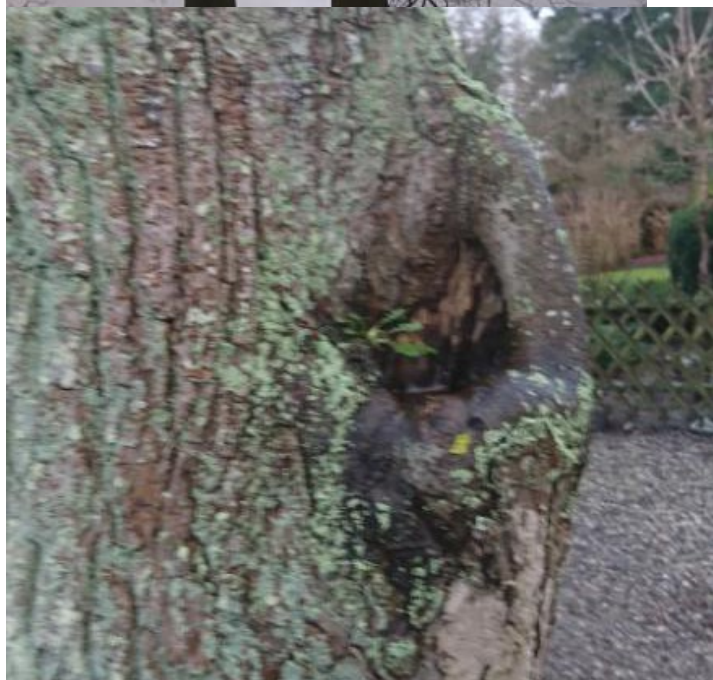
Nr. 5: Træet er tveget og der er råd på den nedre del af stammen, hvor der er savet en tidligere gren af.

På sigt vil råangrebet blive mere omfattende, hvilket ville kunne ses på kronens udvikling. Der skal derfor holdes øje med træet og det skal med al sandsynlighed fældes indenfor de næste 5 år.

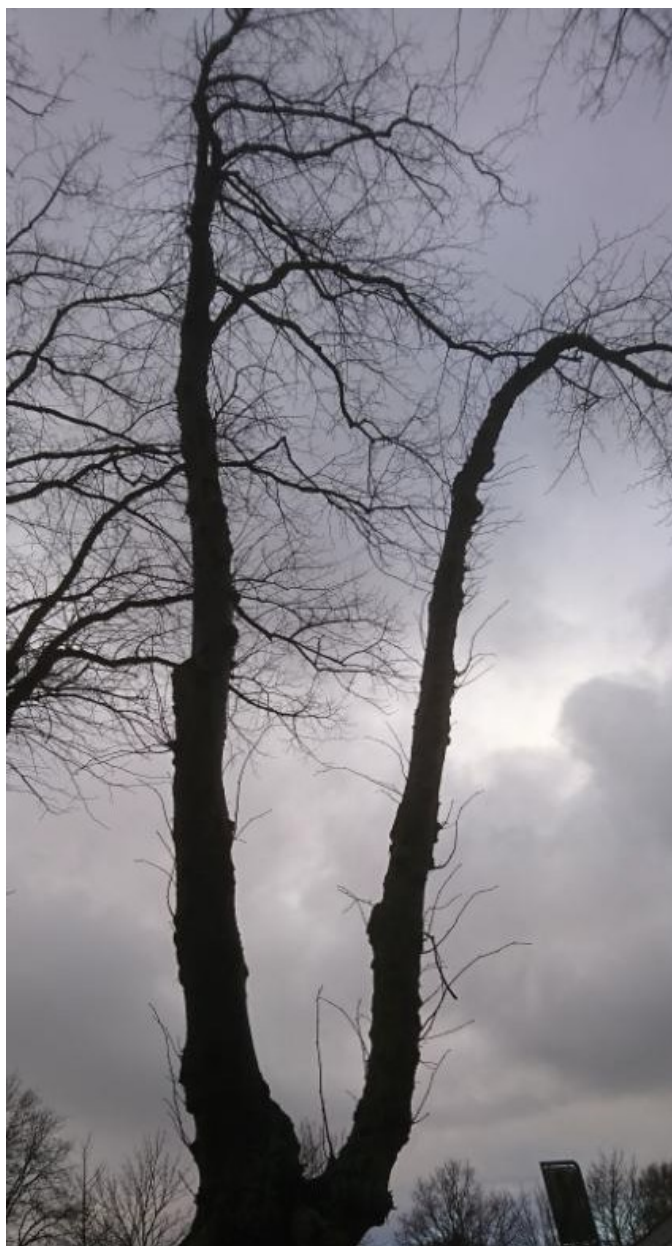
Nr. 9: Træet har en større gren på en tvege, som bør beskæres eller fjernes.

Dette grundet i, at den er forholdsvis tung og at der dermed er risiko for at den brækker af.

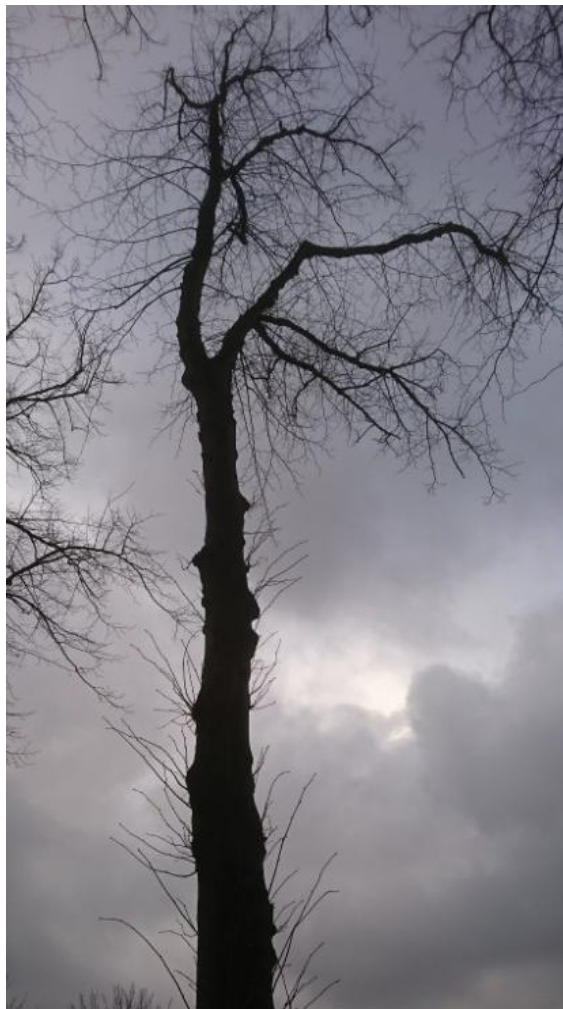
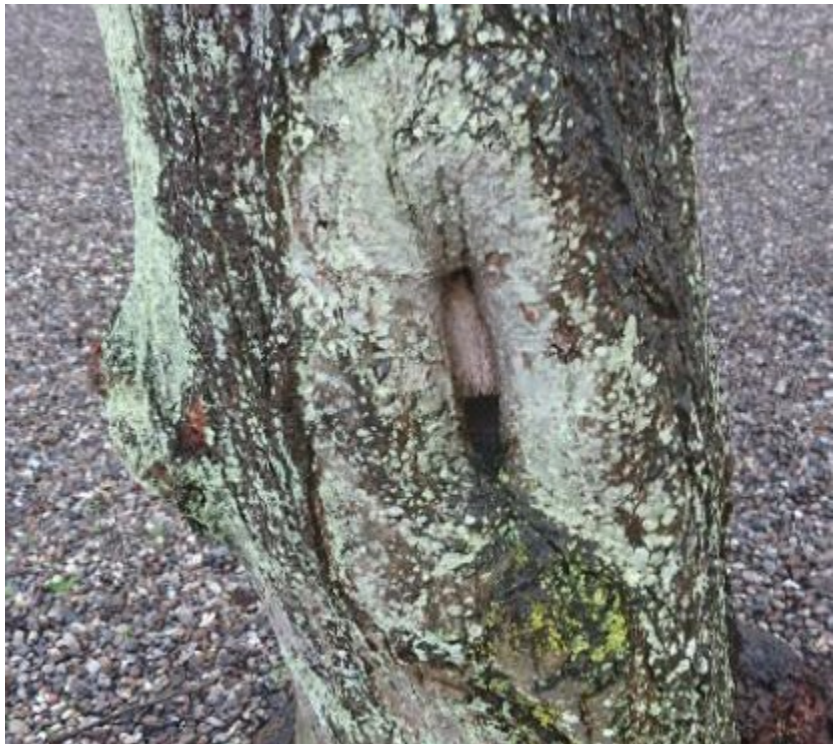
Nr. 11:

Træet har en omfattende skade på stammen efter en påkørsel. Der skal holdes øje med kronen for tørre mindre grene. Skulle kronen se dårligere ud, bør træet enten beskæres eller fjernes.

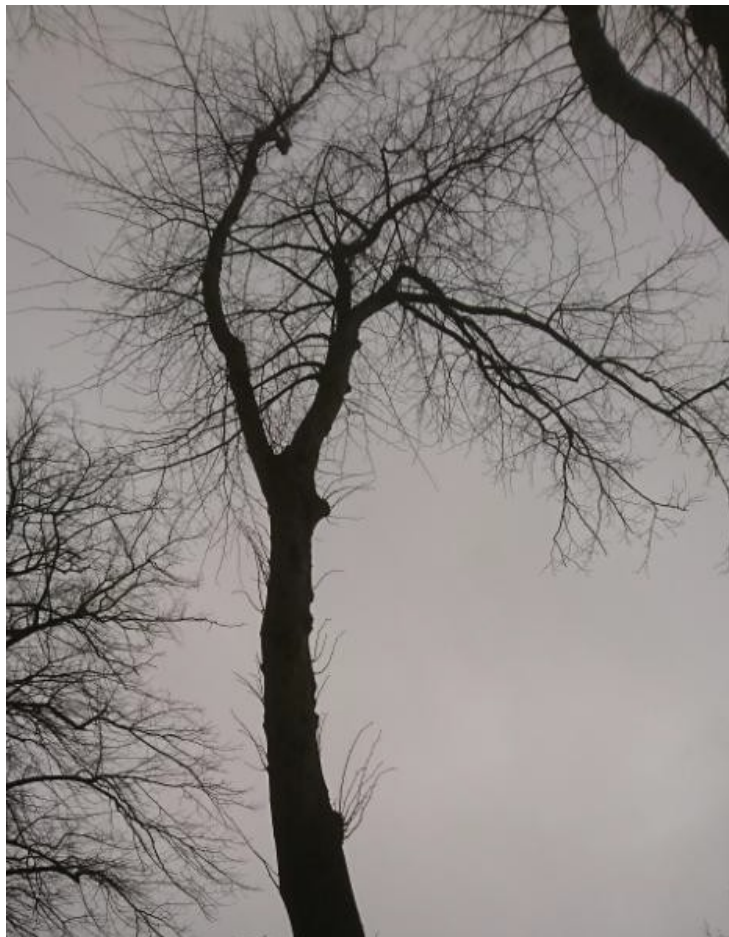
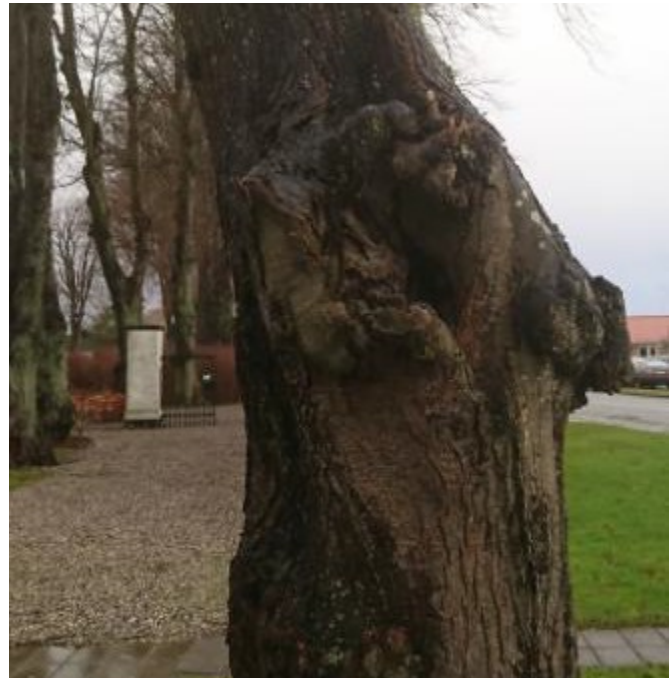
Nr. 20: Træet har en omfattende skade fra en tidligere gren. Der er råddannelse i såret. Træet er svækket og vil, med tiden, kun blive svagere. Det bør derfor fældes.

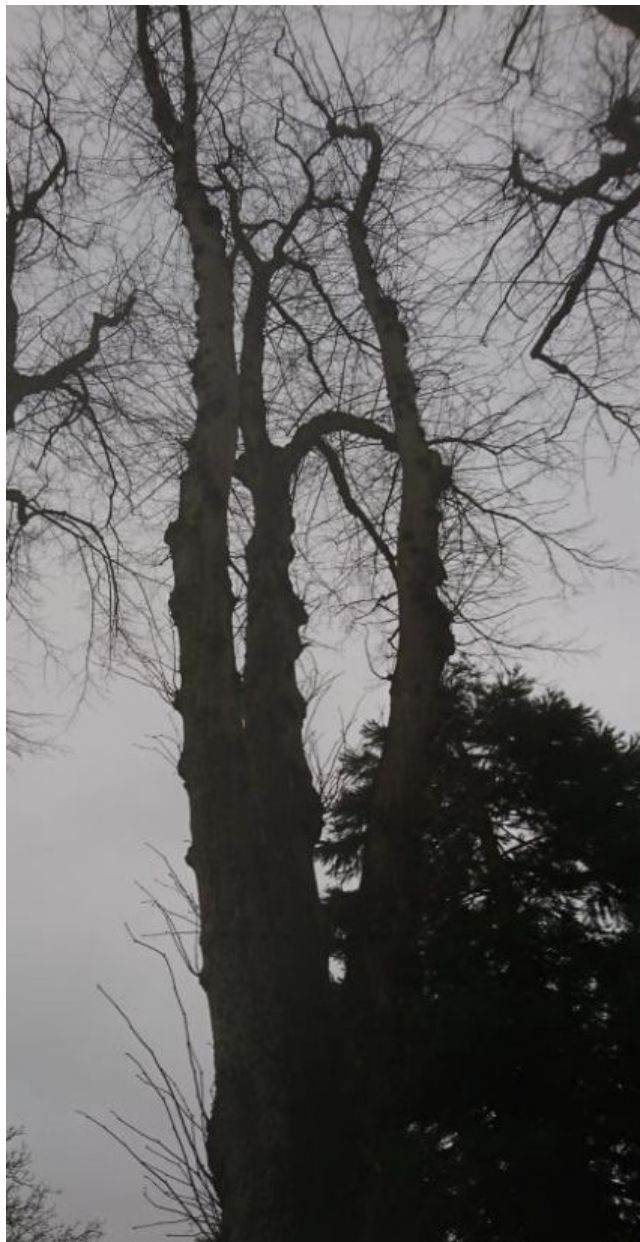
Nr. 26: Træet har store tveger, hvoraf især den ene hænger en del. Der skal holdes øje med især dette lår, for at sikre at der ikke sker yderligere skade i kronen. Når og hvis der kommer tørre og mindre grene i kronen, skal dette lår stynes eller skæres af.

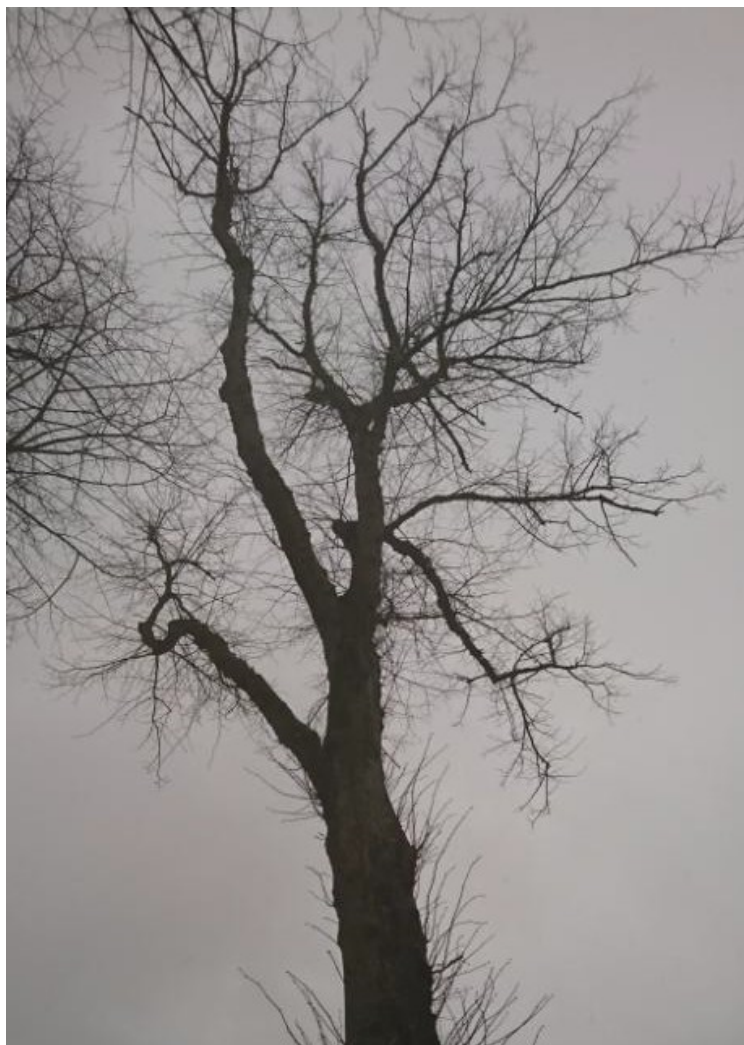
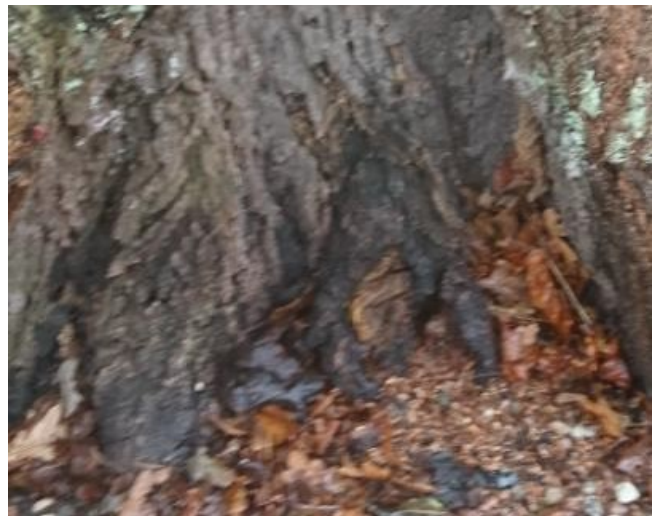
Nr. 35: Træet har mange tynde og til dels tørre grene i kronen, som resultat af at der er omfattende råd ved roden. Dette råd vil med tiden blive mere omfattende og dermed vil træet blive meget svagere. Træet bør derfor fældes.

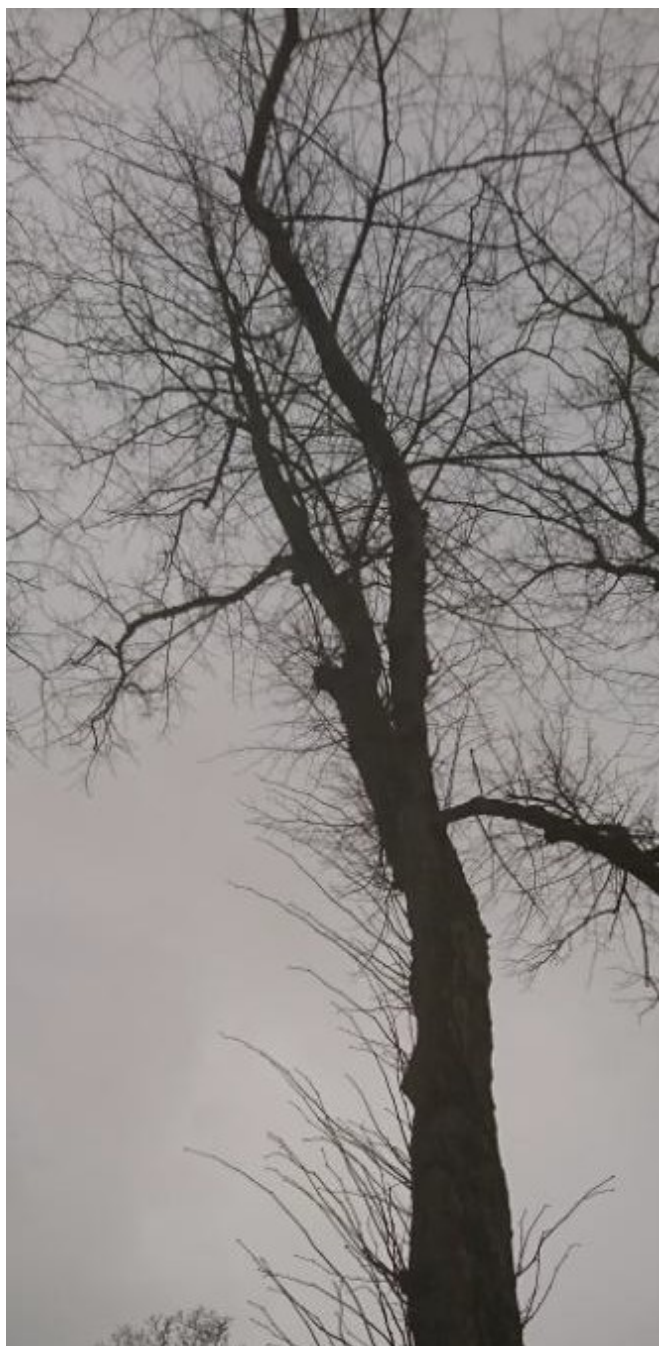
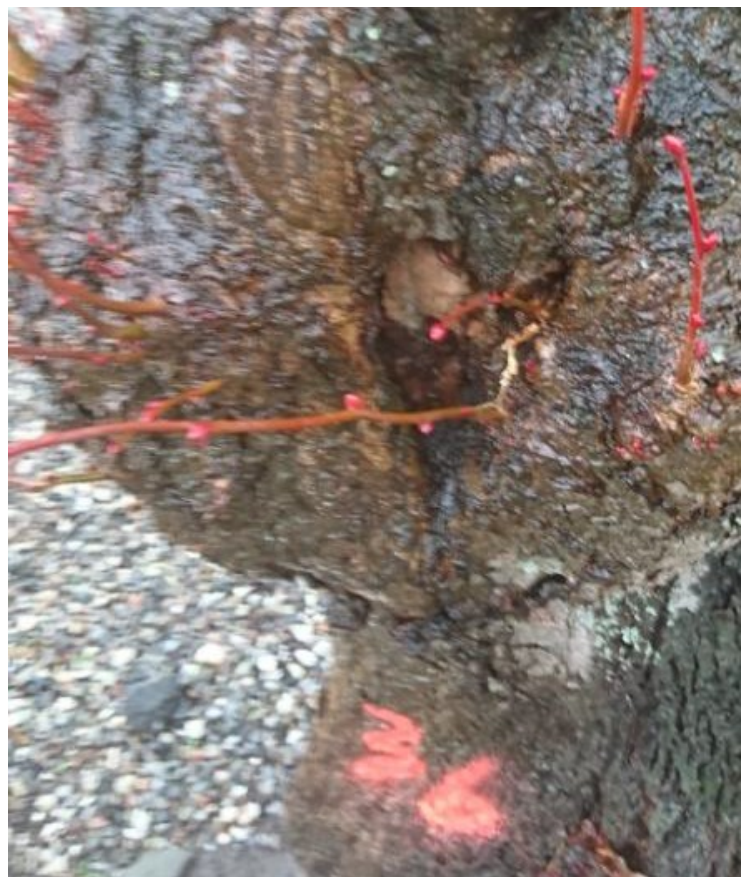
Nr. 36: Træets krone ser ganske ok ud trods det, at der er skrabskade ved roden påført ved påkørsel. Der skal holdes øje med det og kikket efter tørre grene.

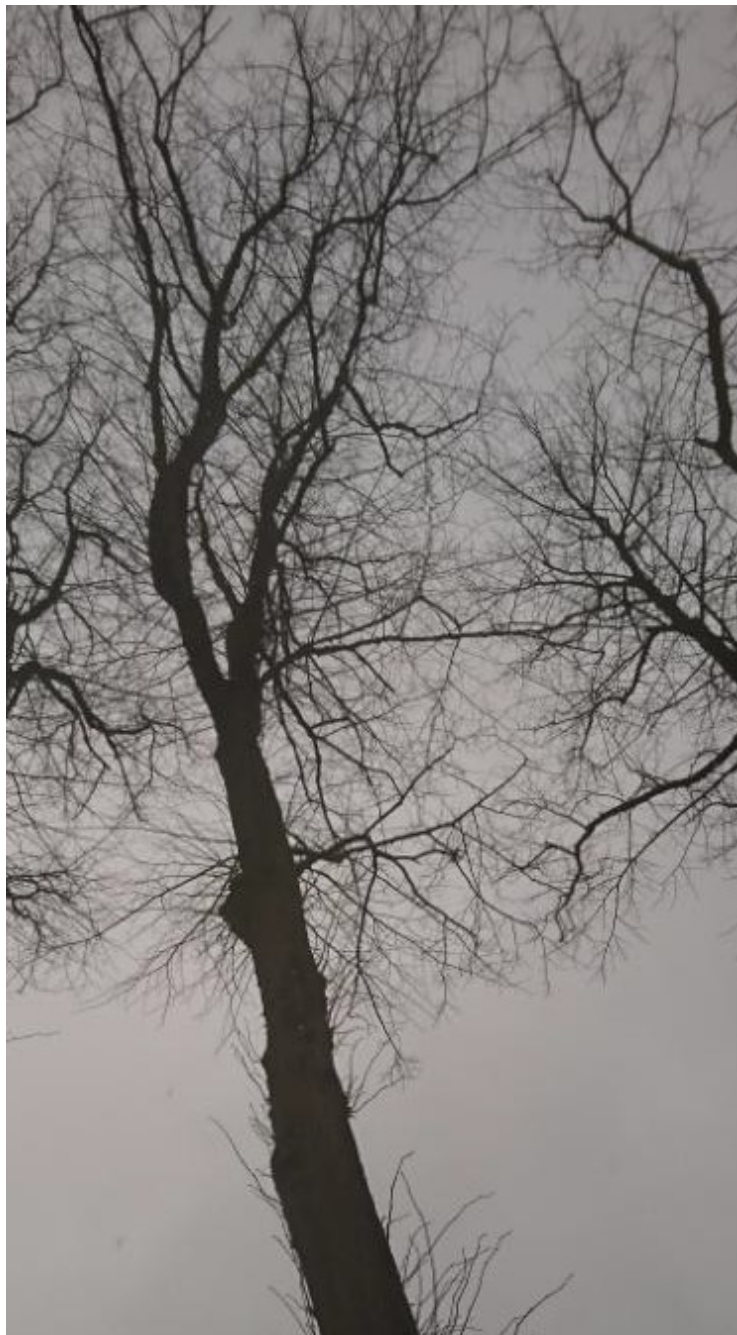
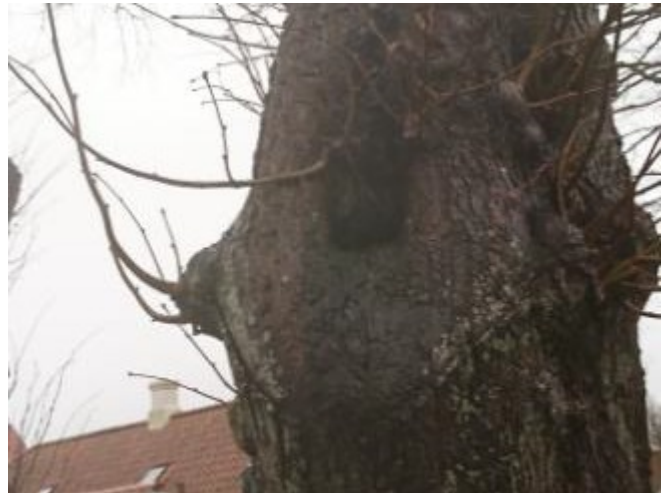
Nr. 37: Træets krone ser ok ud trods det, at der er hul ind i stammen med deraf råddannelse. Der skal holdes øje med tørre grene i kronen. Rådet vil uden tvivl forårsage øget tørhed i kronen, hvorefter det er nødvendigt at fjerne træet.

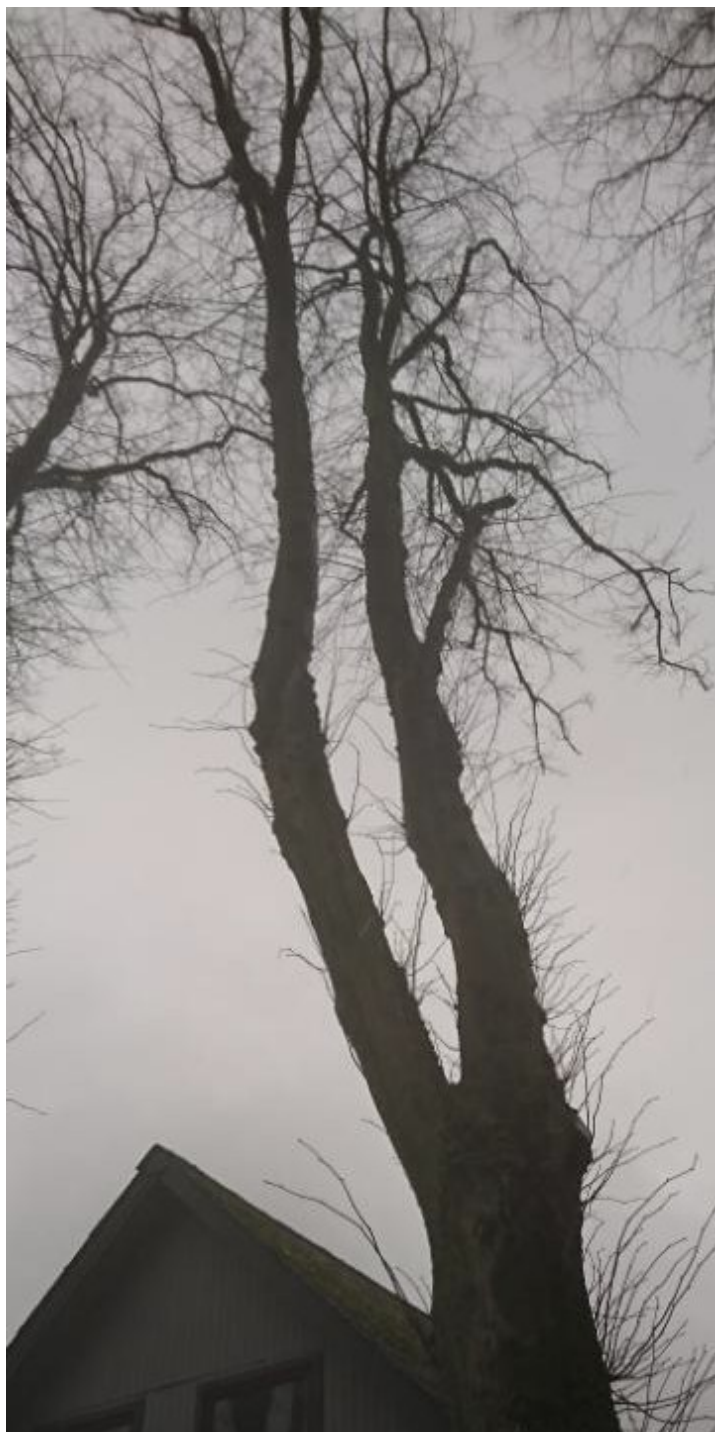
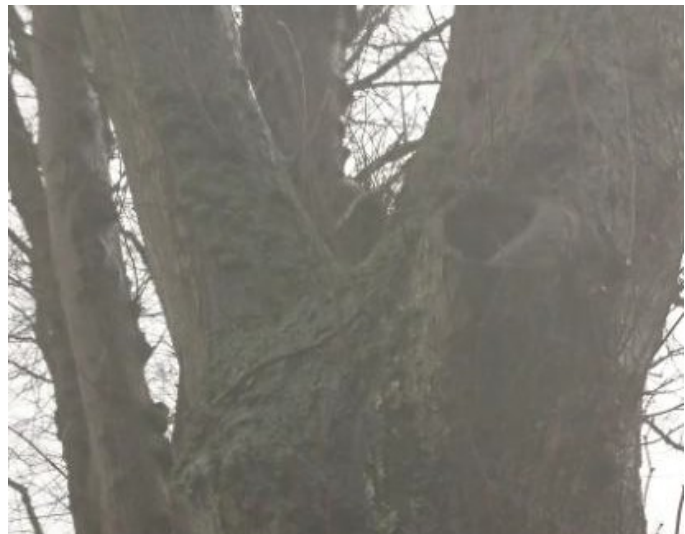
Nr. 39: Træet ser ganske friskt ud trods det, at der er hul i stammen på det ene lår. Der skal holdes øje, især med dette lår, for at sikre at der ikke kommer tynde og tørre grene i kronen.

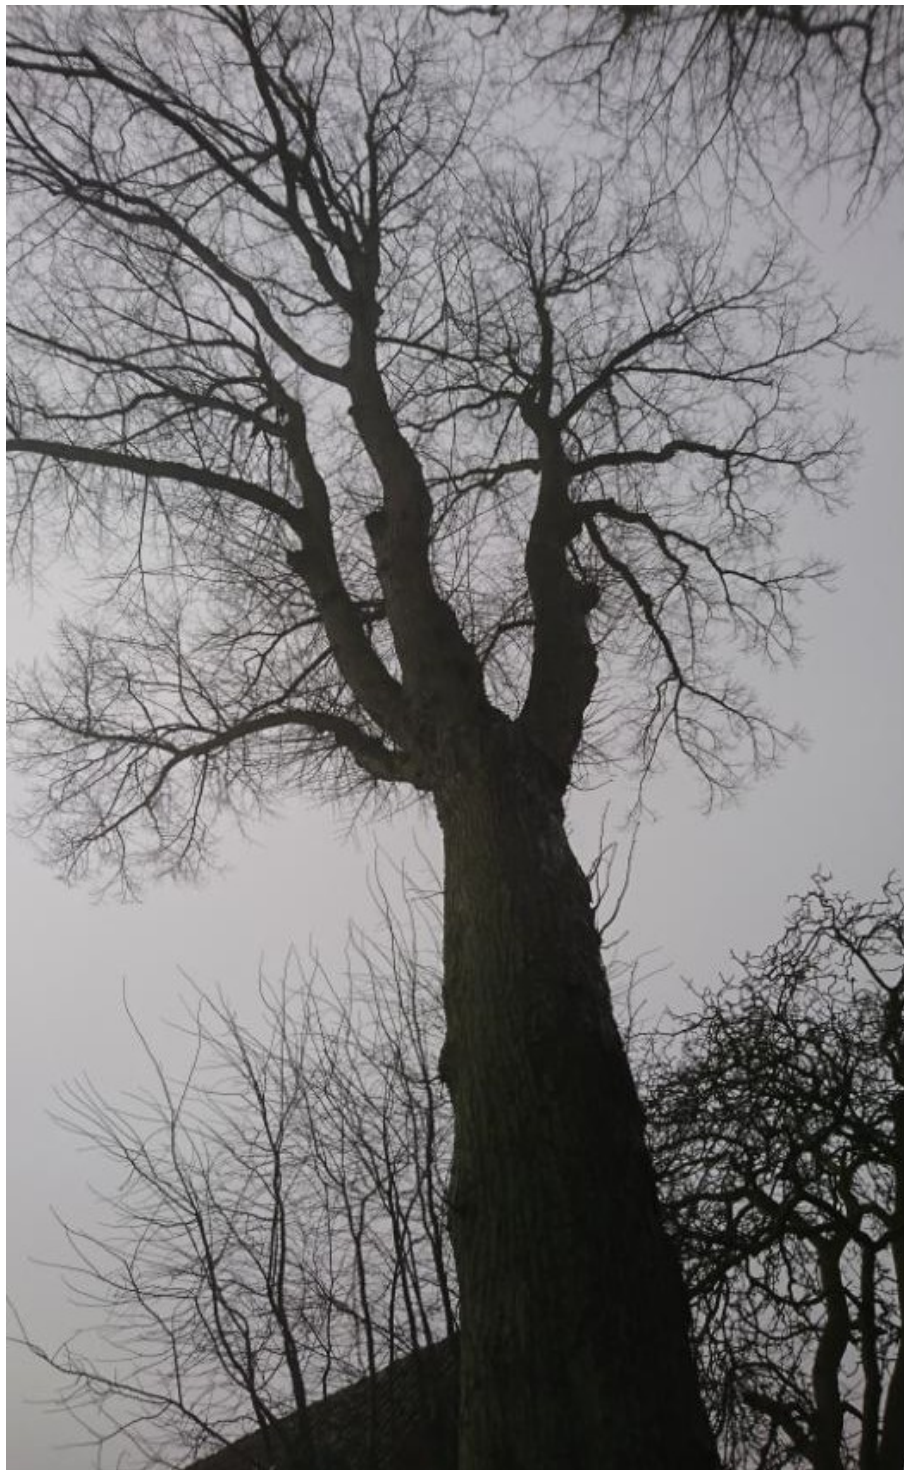
Nr. 47: Træet er ganske stort og især den ene gren hælder ind mod huset. Træet ser meget friskt ud, uden nogen skavanker. Det bør dog overvejes om det hældende lår ikke bør stynes eller fjernes pga huset.
