20. februar 2018

Vedrørende vurdering af to alleèr samt et enkelttræ i Ærøskøbing.

Vurdering af lindeallè på Pilebækken.

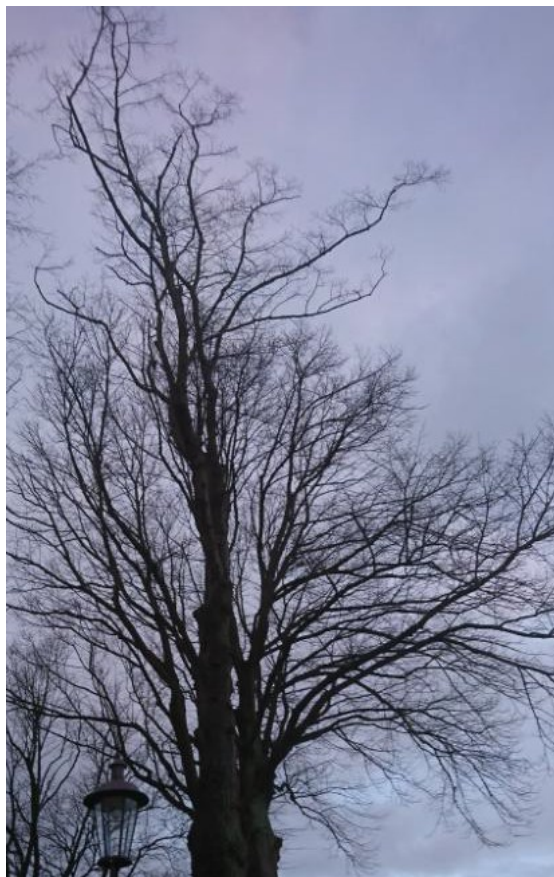
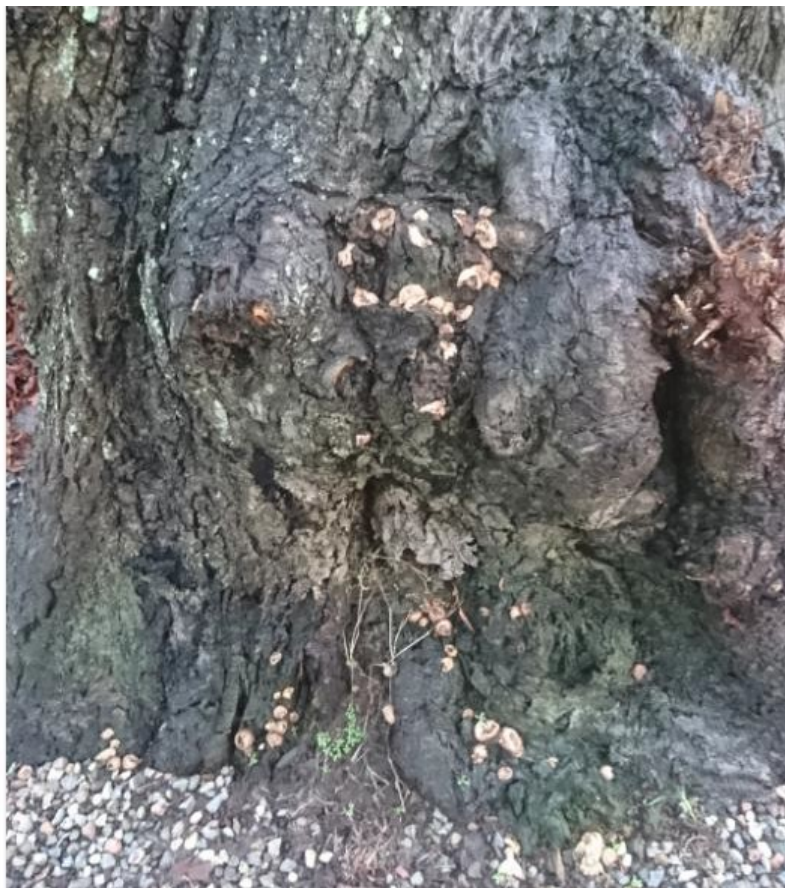
Nr. 3: Træet er tyndt i toppen med mange tørre og døde grene. Ved jorden er der et tydeligt svampeangreb.

Træet er dermed svækket, hvorfor et indgreb er nødvendigt.

Som minimum bør kronen beskæres hurtigst muligt, for at minimere risikoen for nedfaldne grene. Det må forventes, at indenfor en årrække, vil træet blive yderligere svækket, hvorfor det vil være nødvendigt at fjerne træet helt.

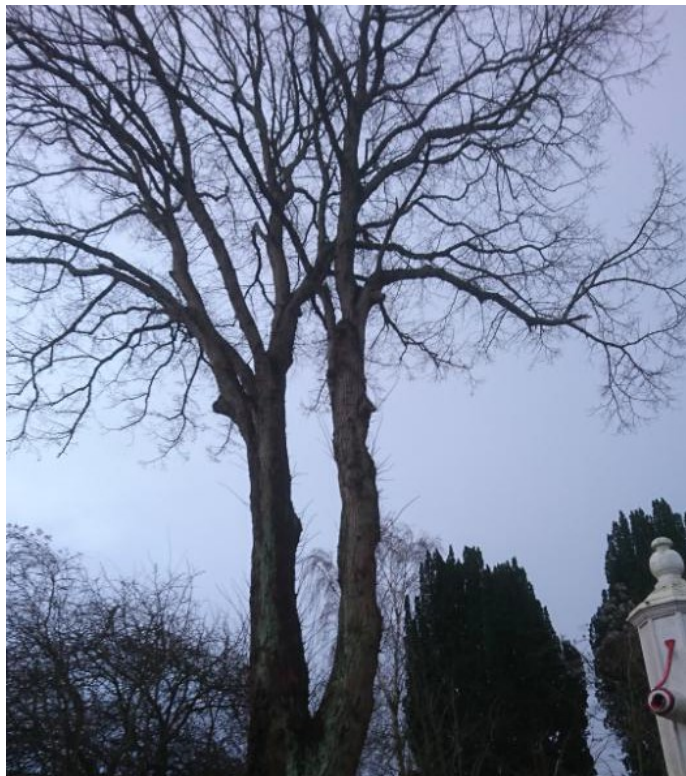
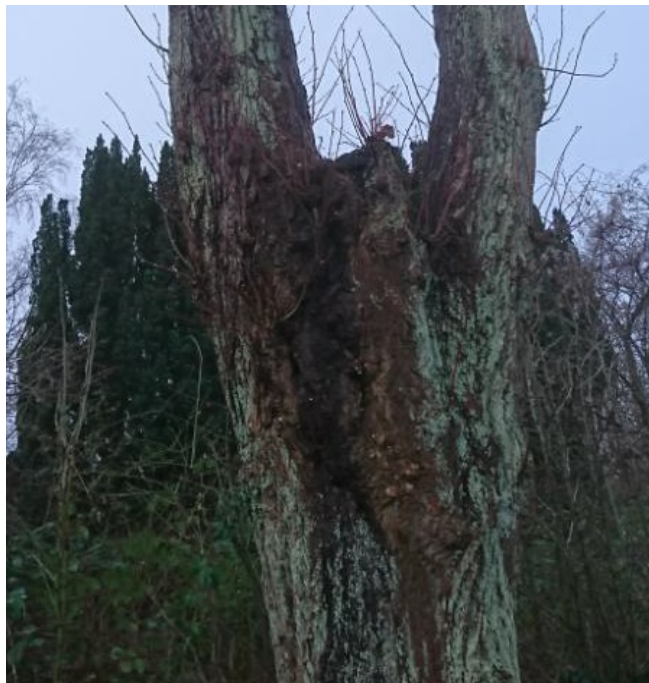
Nr. 7: Meget stor tvege hvor der er skåret et par store grene af med mulighed for rådangreb.
I bunden af den store tvege er der ligeledes mulighed, på sigt, at der kommer råd grundet at vand kan stå i bunden af tvegen.
Det bør overvejes, at beskære kronen.

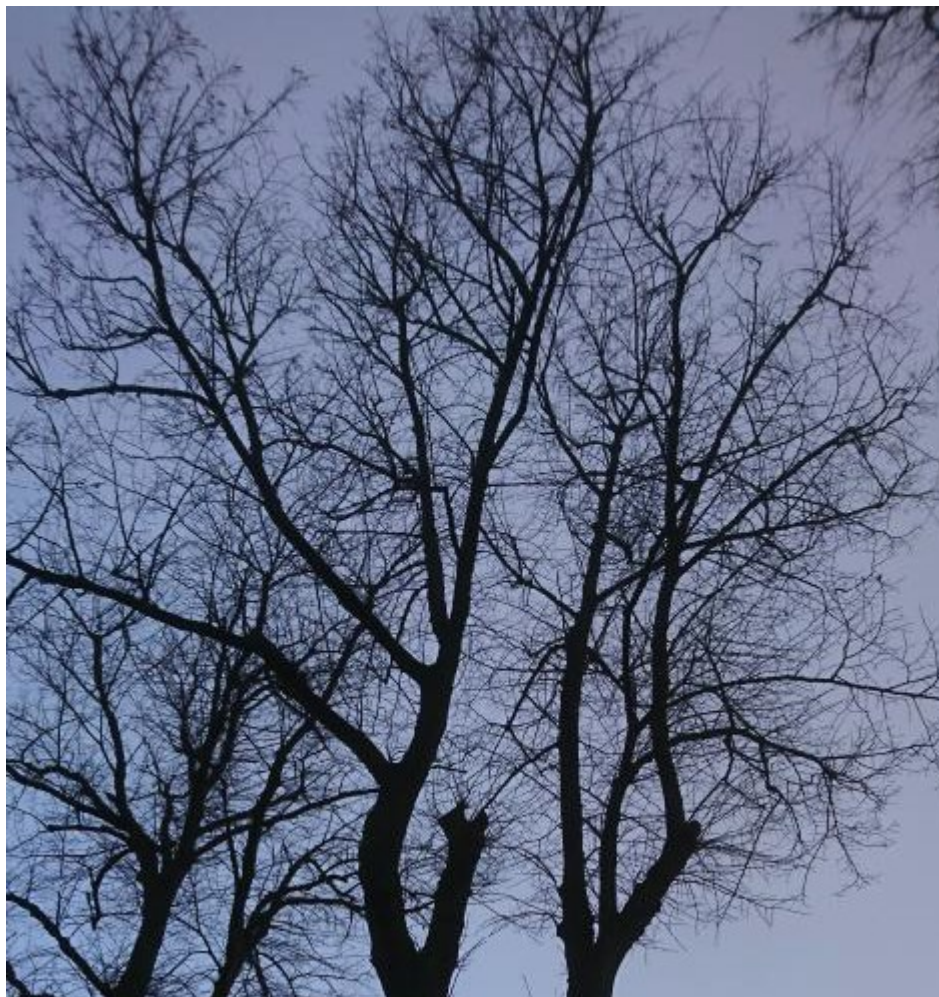
Nr. 9: Træet har sat mange nye skud som tegn på at det er stresset. Der er ikke umiddelbart noget at se på træet, men der skal holdes øje med det. Især tørre grene og evt. frugtleger, skal der kikkles efter.

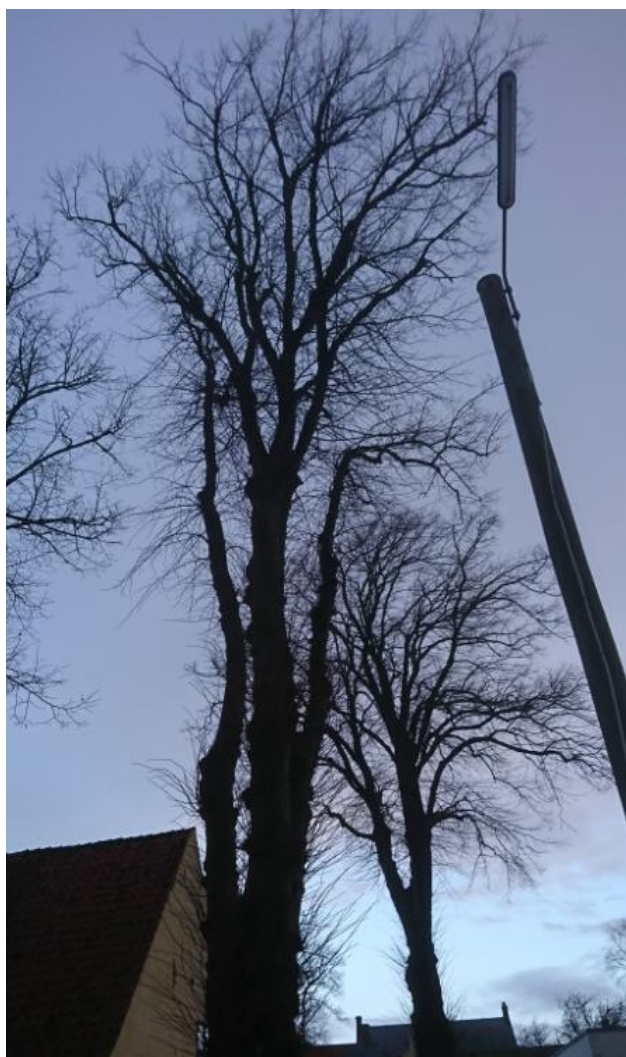
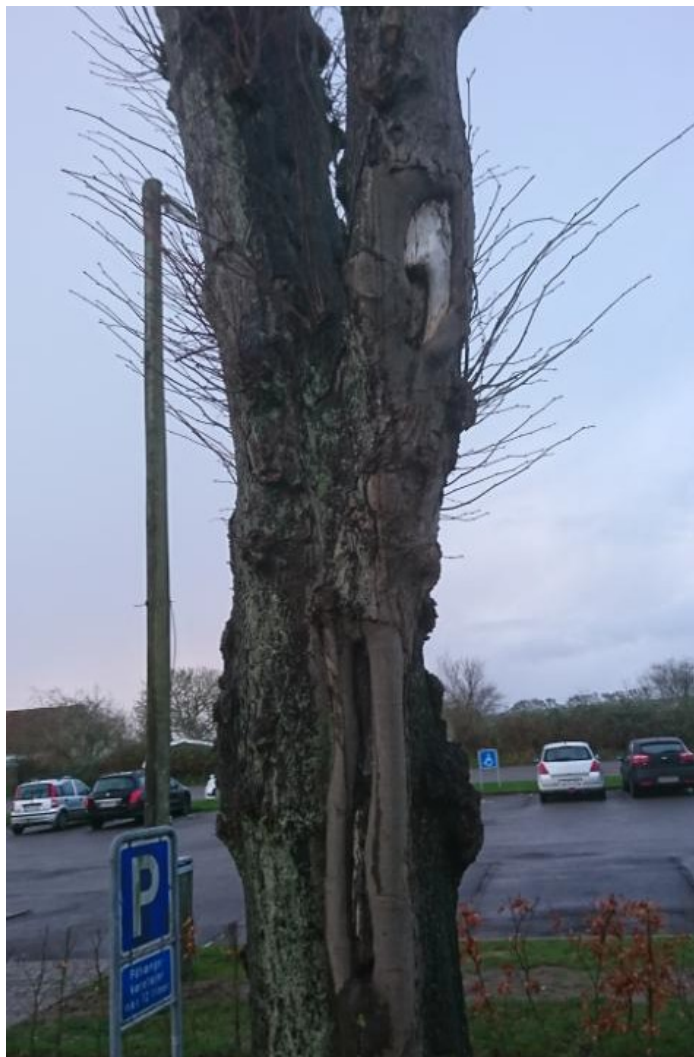
Nr. 10: Træet er blevet påkørt og der er omfattende skader på træet. Træet bør derfor fældes.

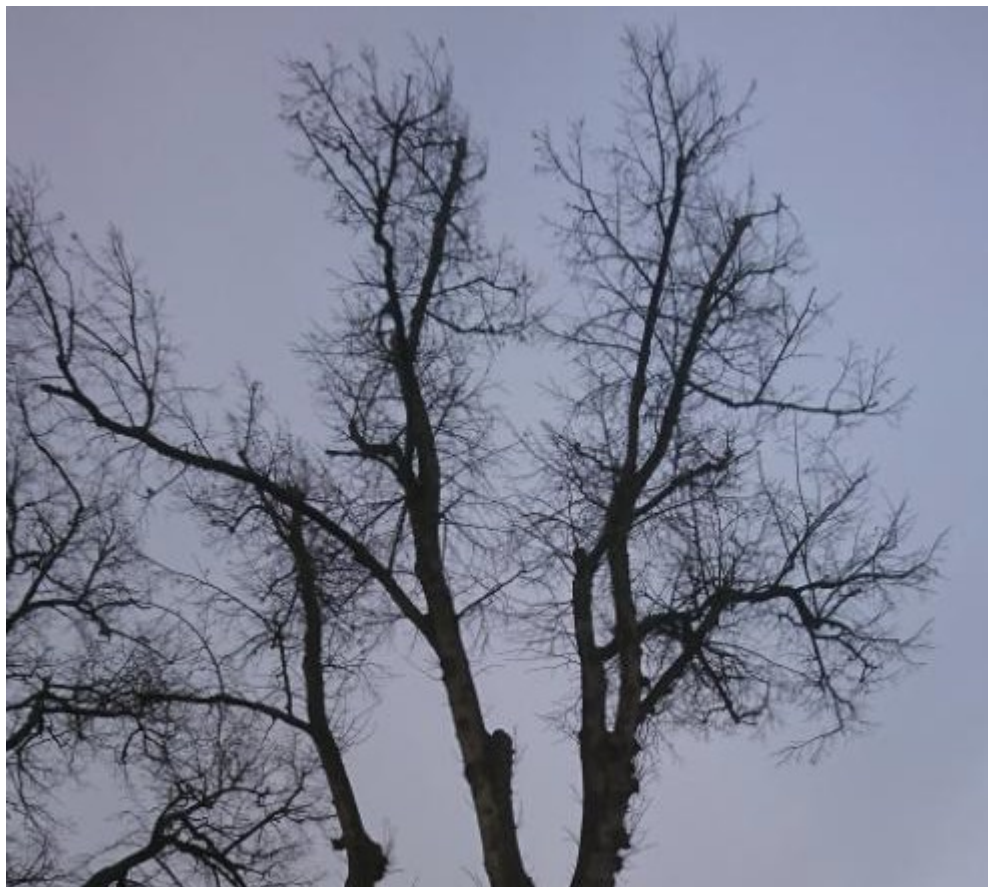
Nr. 11: Træet er tidligere blevet stynet og dette arbejde bør fortsættes, da træet er stresset. Der er ikke yderligere tegn på skader.

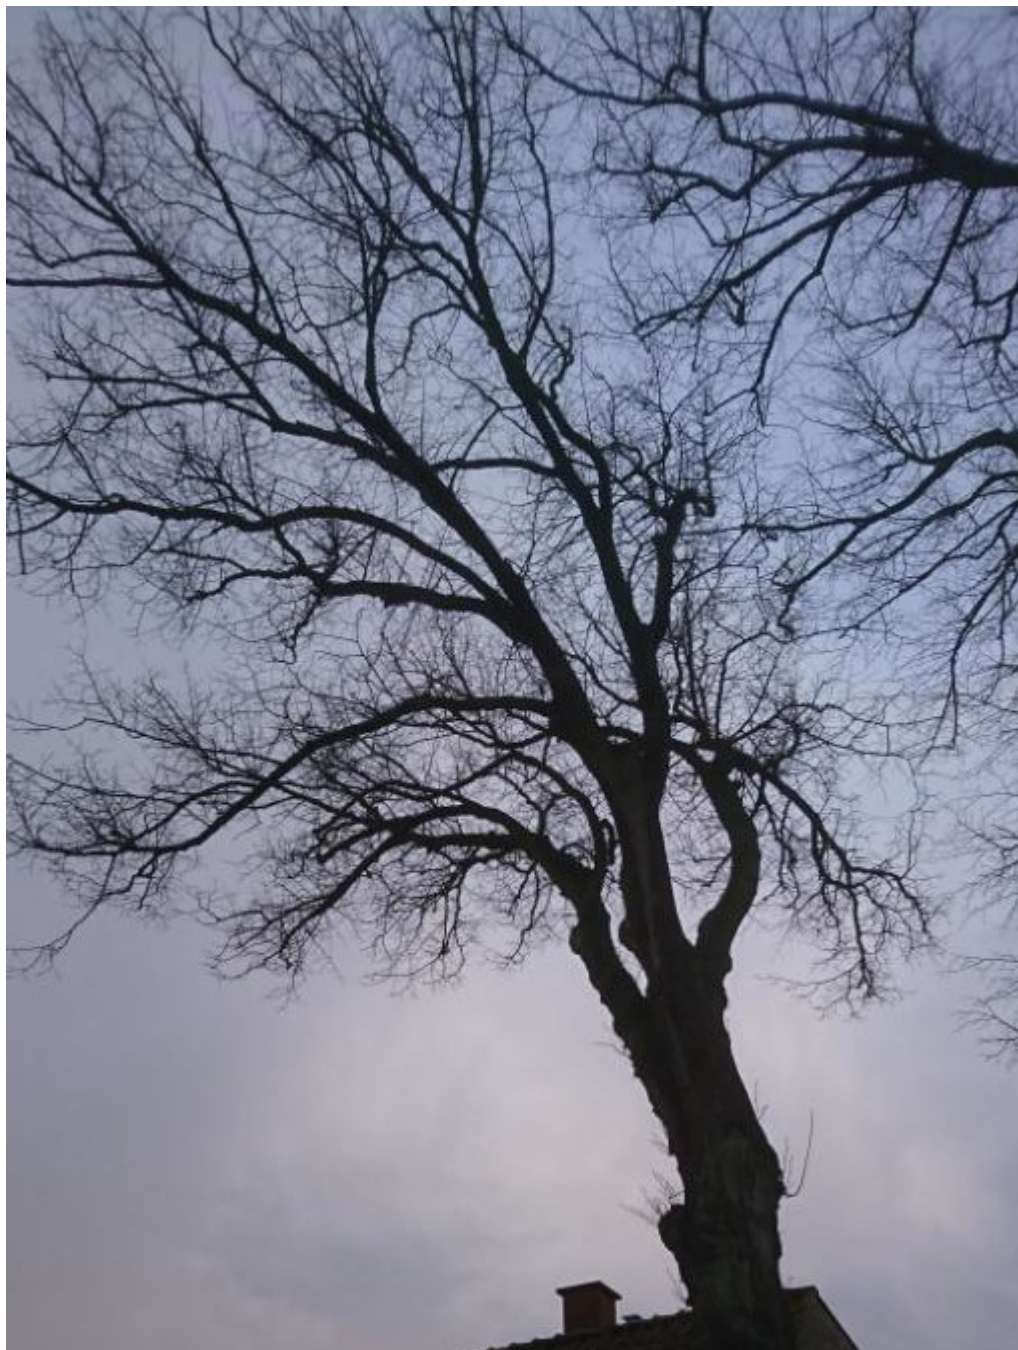
Nr. 14: Træet står ganske tæt på et hus og hælder i den retning. Der er ikke tegn på at det er skadet, men risikoen for at det rammer huset, hvis det vælter er overhængende. Især det ene lår hælder meget og bør fjernes.

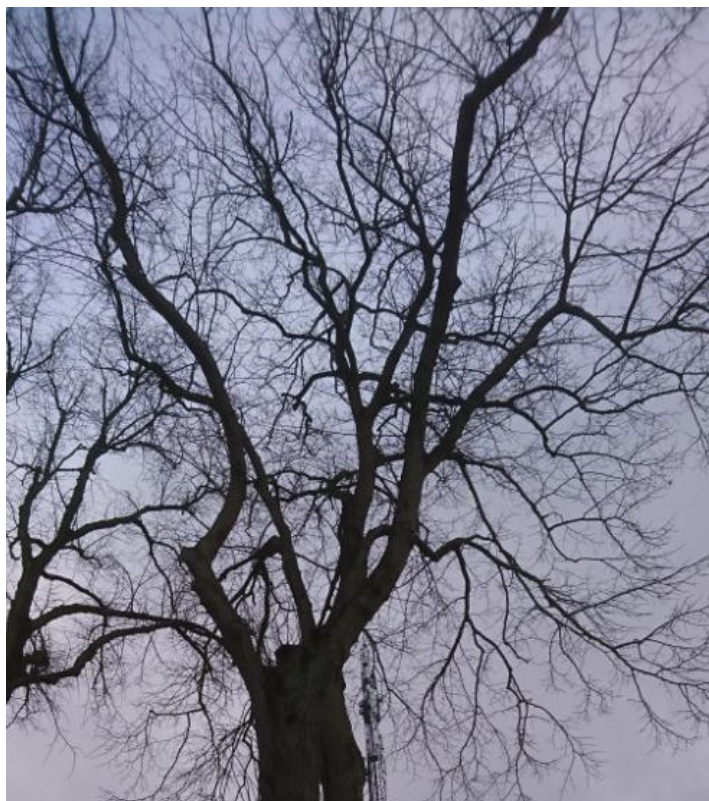
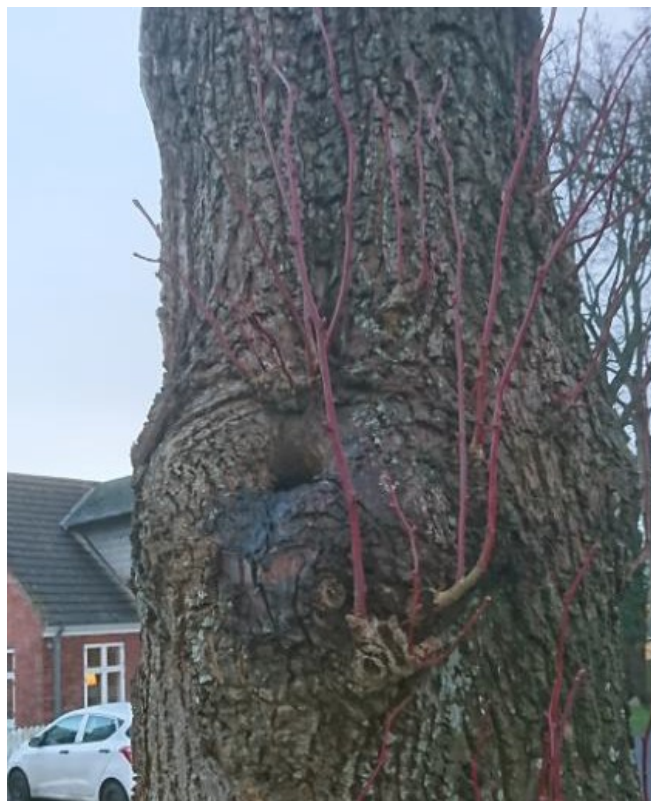
Nr. 17: Træet har en tidligere skade, som er forsøgt overgroet. Det er lidt tyndt i kronen, sandsynligvis resultatet af denne skade.

Der skal holdes øje med at det ikke bliver ”tyndere” i kronen og ifald dette sker, bør det reduceres i kronen.

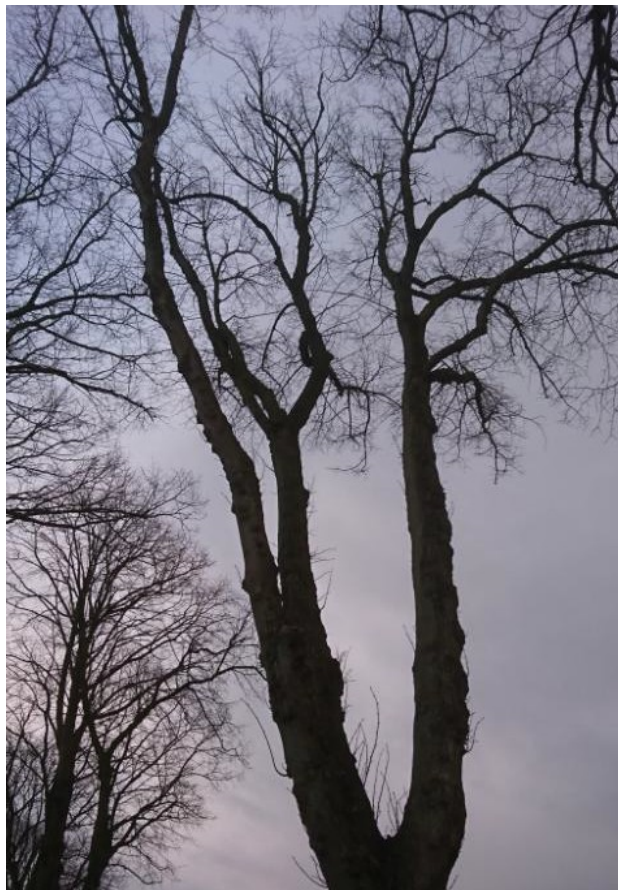
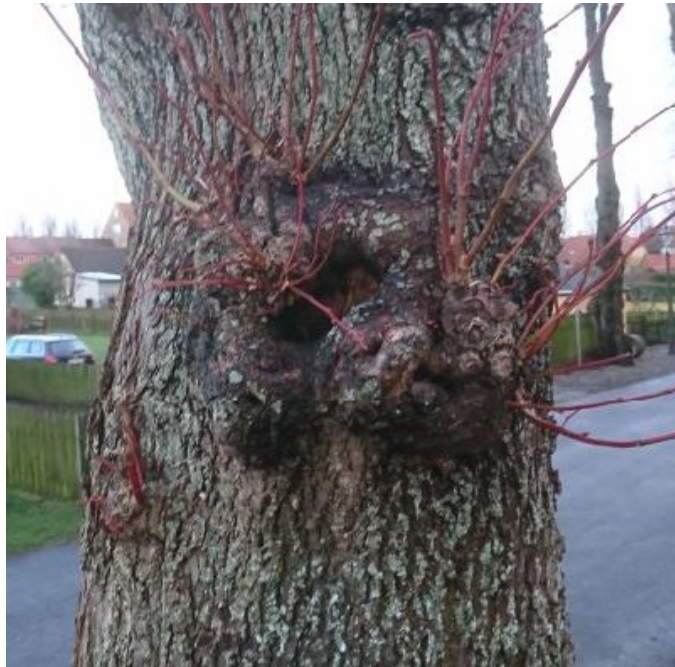
Nr. 18: Træet er 3-benet og dermed sårbart. Det har en omfattende skade et par meter oppe, hvor der er tørt ved.

Træet skal topstynes for at reducere risikoen for at tvegerne flækker.

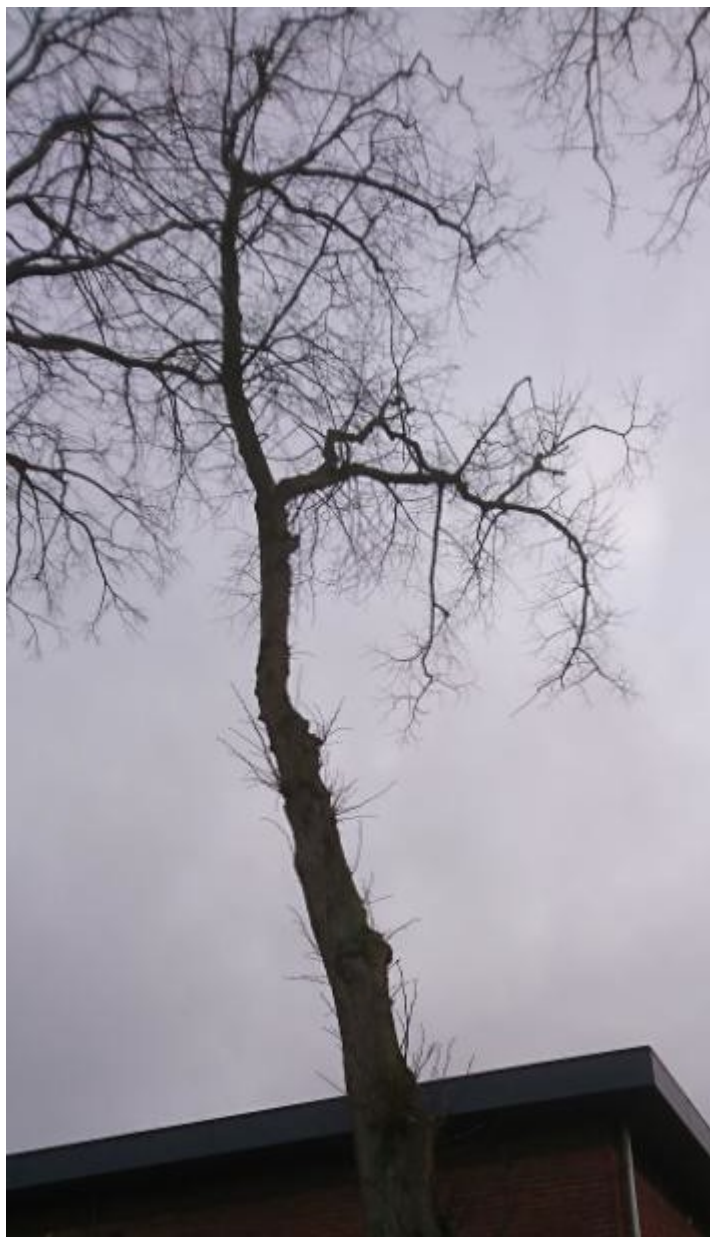
Nr. 19: Træet er meget tynd i kronen p.g.a at der er køreskader på rodnettet. Træet bør fjernes, da denne skade ikke kan rettes op.

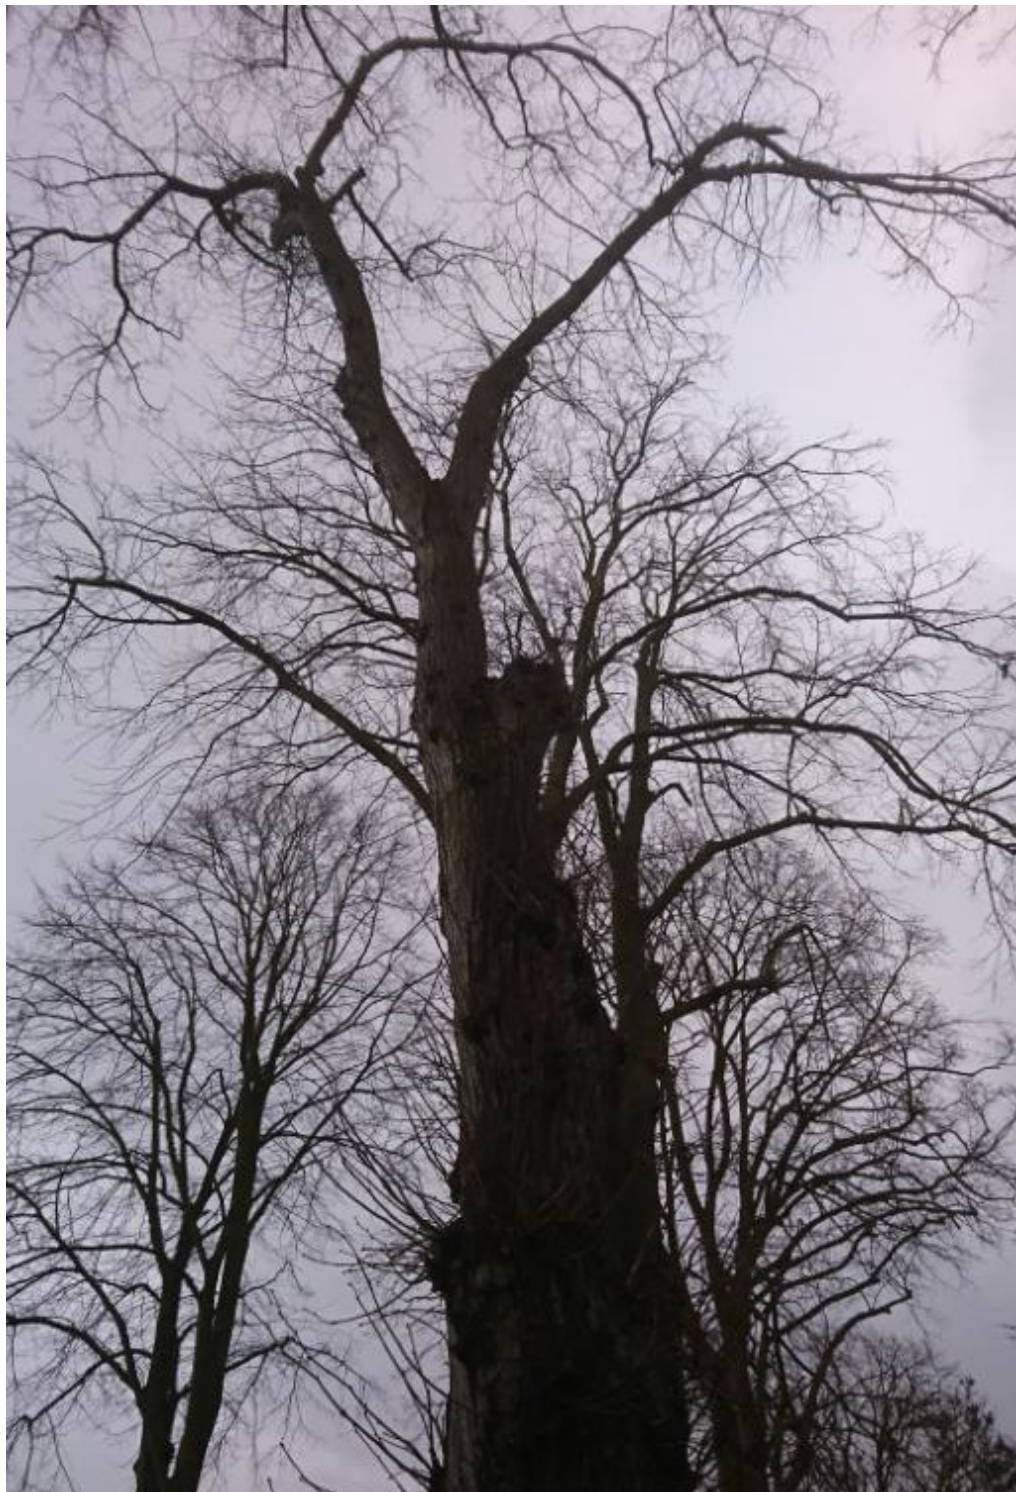
Nr. 23: Træet har tidligere gennemgået markante beskæringer og der er frugtlegerer på den nederste del af træet. Træet er meget svækket og bør fældes..

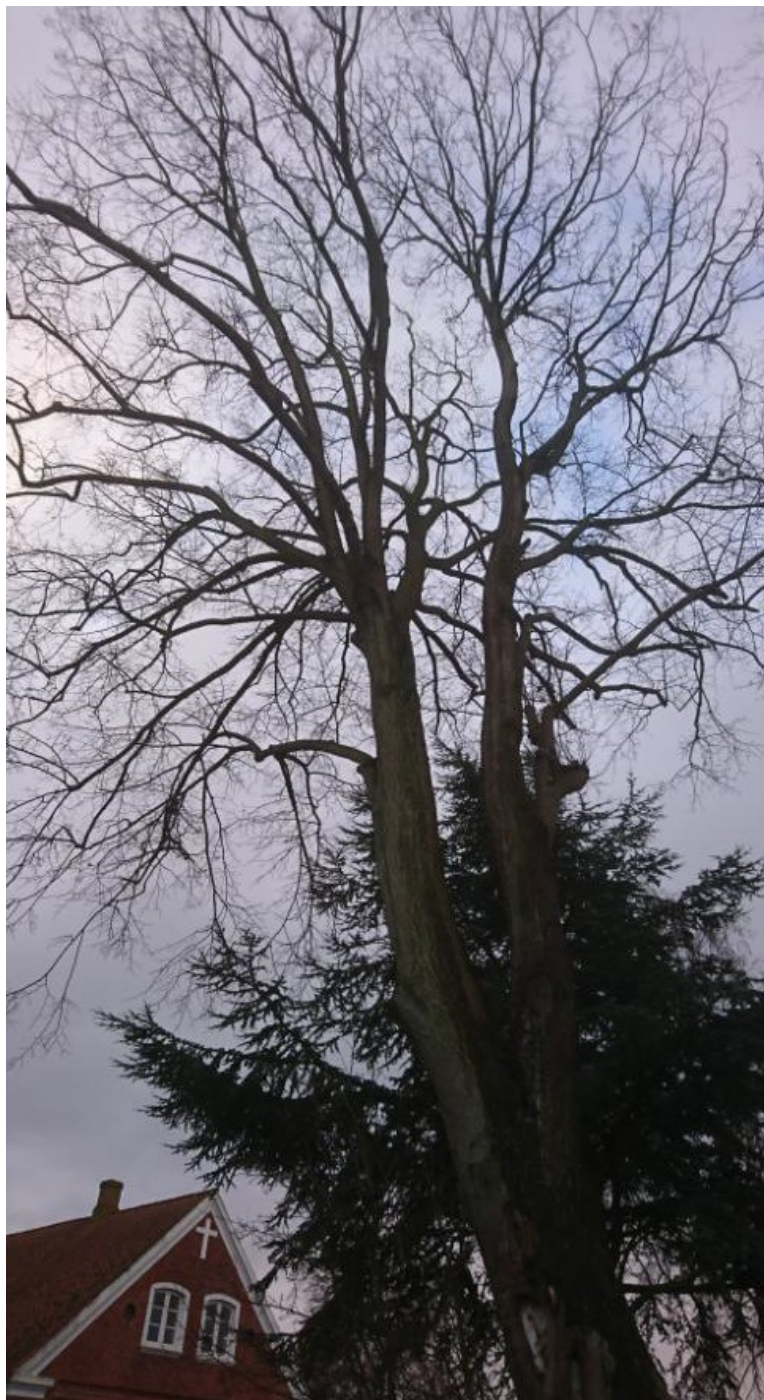
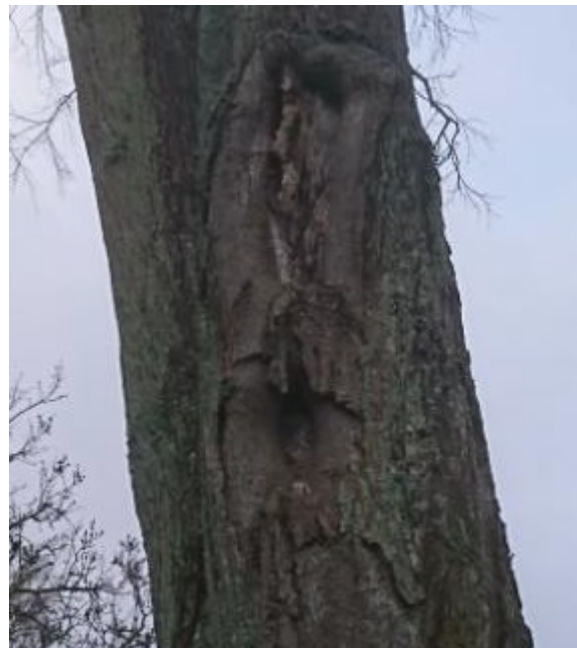
Nr. 25: Træet er meget stort og dermed ganske tungt. Det har en omfattende skade under en tidligere gren, hvor der er tydeligt tørt ved. Som minimum, skal træet topstynes og der skal holdes med øje med tørre grene.

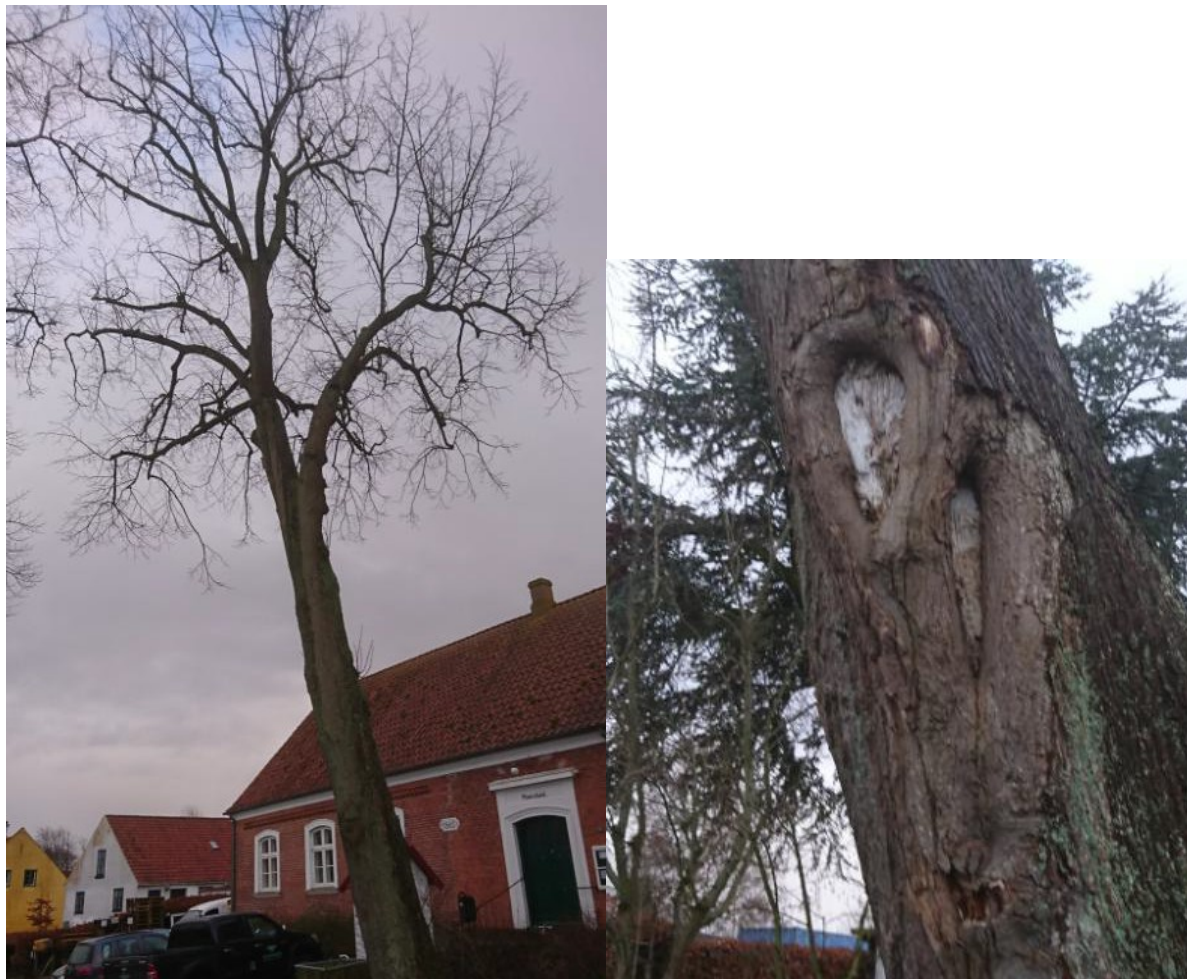
Nr. 26: Træet er forholdsvis tyndt i kronen. Der er asfalt omkring roden og det har en omfattende skade på stammen. Det bør som udgangspunkt reduceres i kronen og der skal holdes øje med det fremadrettet for at se, om det får tørre grene i kronen. Det står ganske tæt på et hus, hvilket øger risikoen for at det kan lave skade.

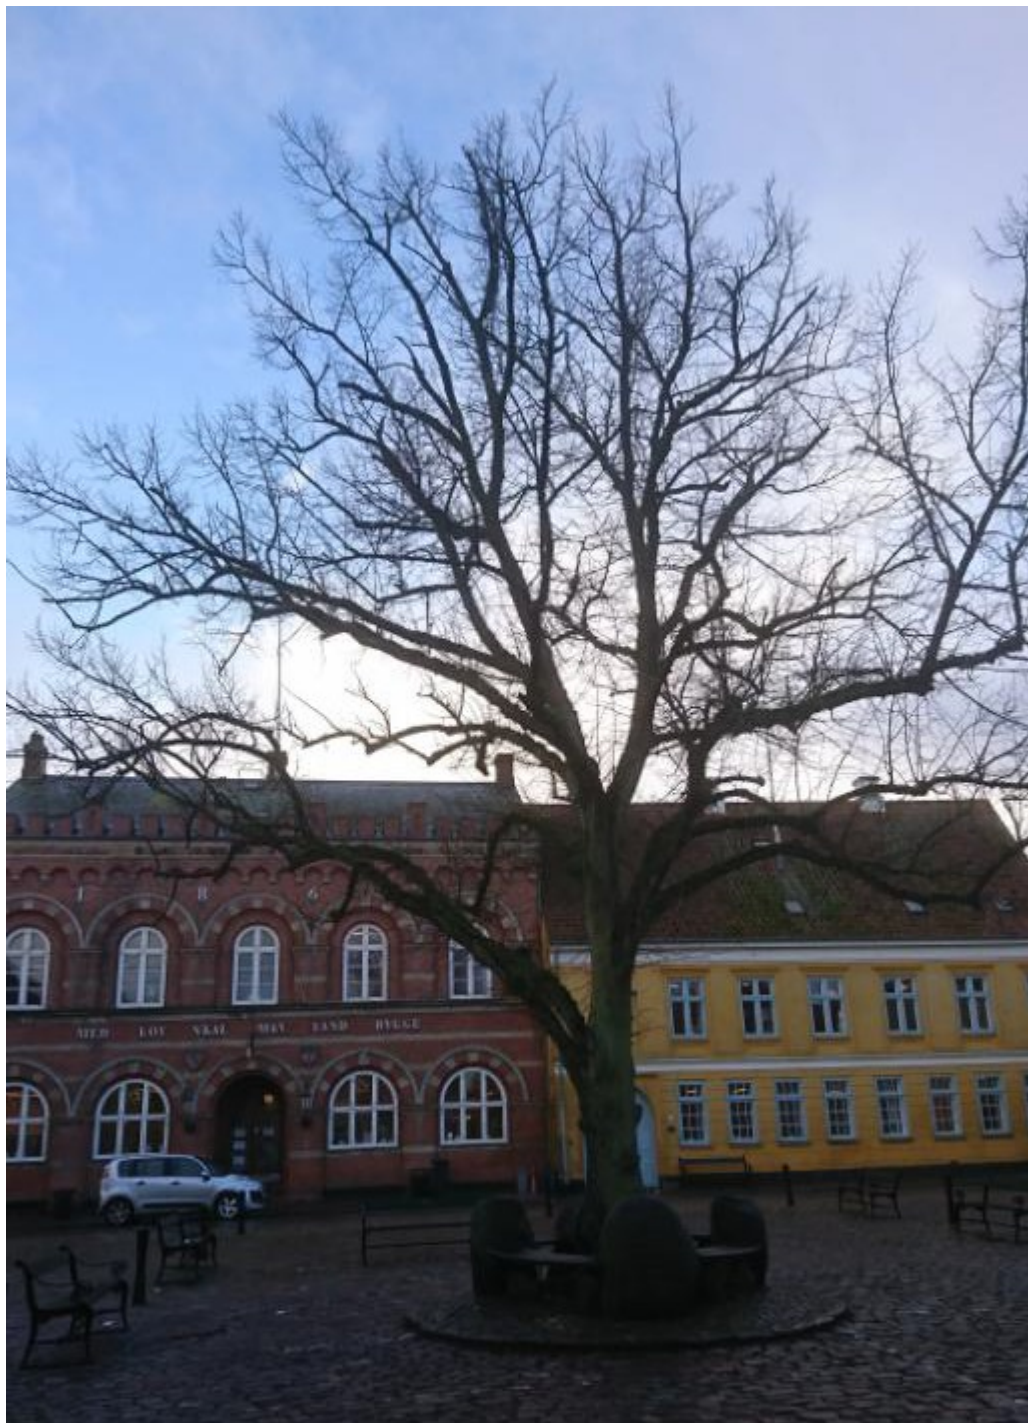
Lindetræ midt i Ærøskøbing by.

Træet er omgivet af belægnings hele vejen rundt, hvorfor muligheden for at få vand fra oven reduceres betragteligt. Det ser ganske sundt ud. Dog er de yderste spidser af grene lettere tørre og tynde. Dette skyldes at rod/top forholdet er ude af balance, da roden har svært ved at blive større og optage næringsstoffer.

Træet skal, som det allerede er gjort, fortsat beskæres hvert eller hvert andet år i spidserne af kronen for at afhjælpe rod/top-forholdet.
