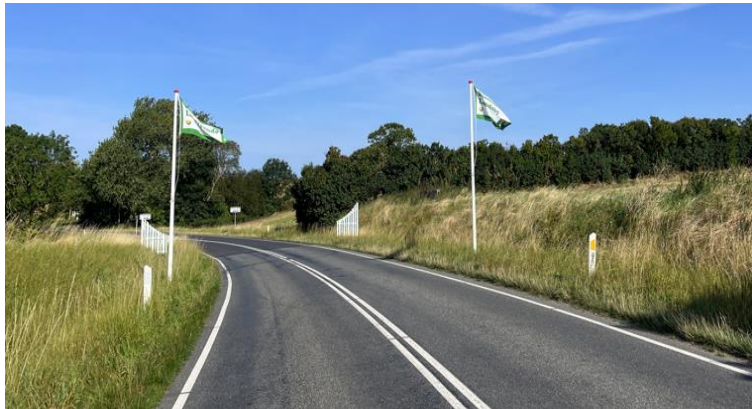
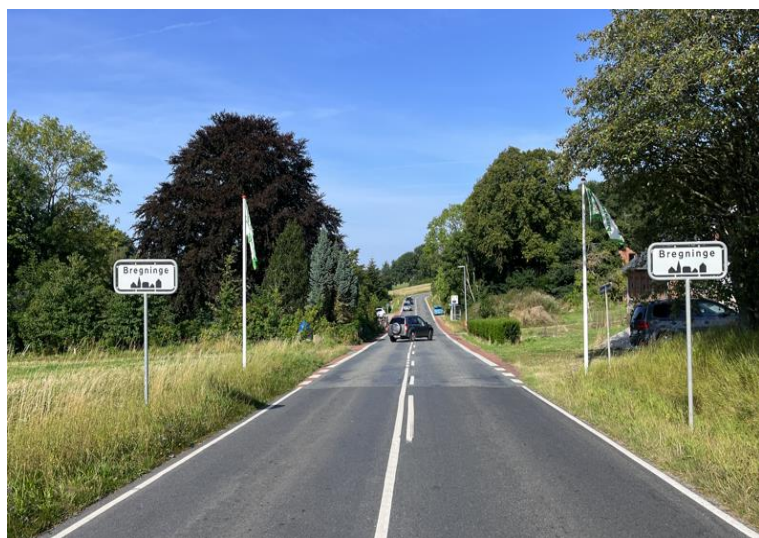
Fokuslokalitet nr.:	1.1	Kørespor:	2
Lokalitet:	Bregninge	Hastighedsbegr.:	50

På baggrund af hastighedsanalyse ses det tydeligt at hastigheden ved overgangen til byzone er for høj. For at synliggøre overgangen fra landevej til byzone samt dæmpe hastigheden placeres hævede flader ved byporte langs landevejen.

Ved byporte langs landevejen placeres hævet flade for at dæmpe hastigheden. Der vælges hævet flade da denne hastighedsdæmper er mere skånsom for størrekøretøjer end traditionelle bump. De hævede flader udformes efter 50 km/t med modificerede ramper der gør dem mere skønsomme for større køretøjer.

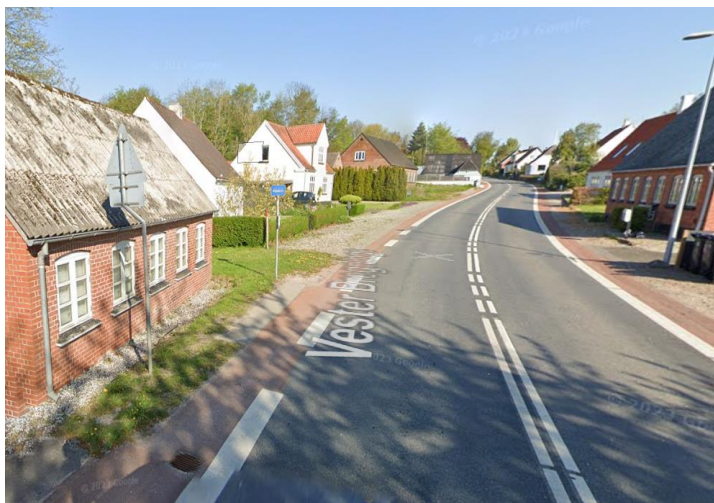
Fokuslokalitet nr.:	1.1	Kørespor:	2
Lokalitet:	Bregninge busstop	Hastighedsbegr.:	50

Efter at busruten for skolebussen er lagt om har det betydet at det typiske af og påstigning er skiftet til modsatte side af vejen. Vejens forløb er nedad bakke på strækningen og der har været meldinger om at bilister oplever det som utrygt at børn og passagere står med nær ved vejen omkring busstoppet.

Ud for busstoppet ved Bregninge Gæstgiveri, forslås det at der etableres et venteområde med siddemulighed, det væsentlige er at ventende buspassagere trækkes væk fra vejen. Eventuelt kan busskur fra moddsatte side af vejen flyttes.

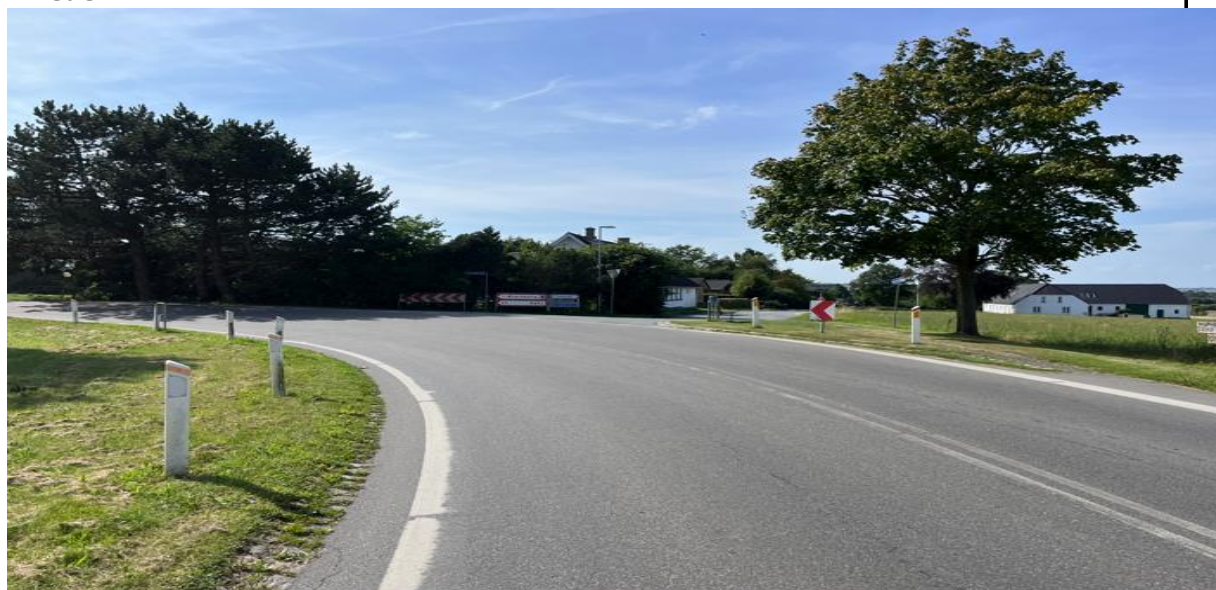
Fokuslokalitet nr.:	2.1	Kørespor:	2
Lokalitet:	Græsvænge/Møllevejen	Hastighedsbegr.:	80

Krydset ved Græsvænge/Møllevejen fremstår ikke tydeligt. Som bilist skal der tages stilling til mange informationer på lokationen, dels vejens forløb rundt i kurven, sidevejen samt den store mængde skilte.

Krydset ved Græsvænge/Knastbjergvej fremstår kant og baggrundsafmærkningen mangelfuld. Dernæst er der mange skilte som bilisterne skal nå forholde sig til i krydset. Korrekt opsætning af O41 til angivelse af svingets forløb skal ske ud fra en visuel inspektion.

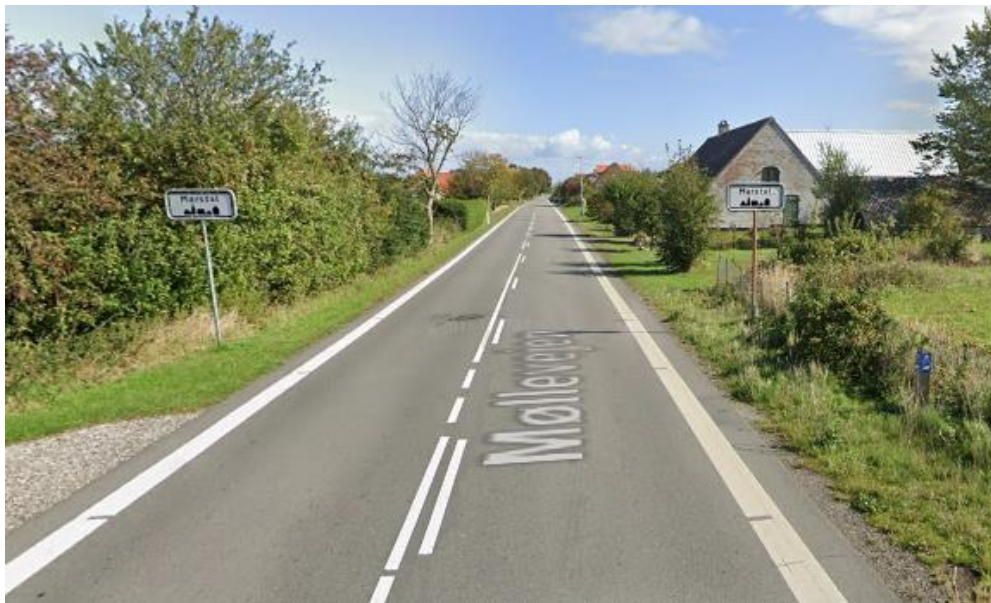
Fokuslokalitet nr.:	2.2	Kørespor:	2
Lokalitet:	Marstal byport	Hastighedsbegr.:	50

På strækningen imod Marstal ses store hastighedsoverskridelser ved byskiltet. På strækningen er der planer om at etablere cykelsti.

Af hastighedsanalysen ses at der fra byzonen og ind i Marstal by er store hastighedsoverskridelser. Der er undersøgt forskellige virkemidler til at dæmpe hastigheden på strækningen. Det foreslås at der på denne strækning etableres en byport med midterhelle. Dette med tanke på, at der er planer om at etablere cykelsti på strækningen fra krydset ved Græsvænge og ind mod byen. Løsning vurderes at være med til at synliggøre byporten og samtidig virke hastighedsnedsættende. Løsningen skal gøres kompatibel med etablering af cykelsti på strækning som vil højne trafikikkerheden for cyklister på strækningen.

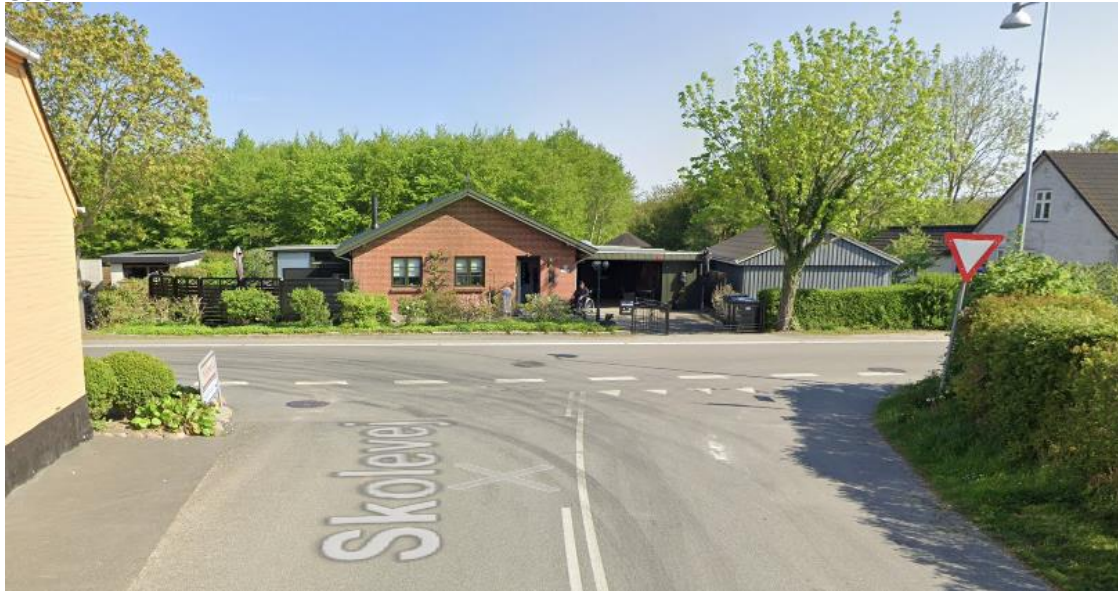
Fokuslokalitet nr.:	2.3	Kørespor:	2
Lokalitet:	Oprydning i skilte og elementer i kr	Hastighedsbegr.:	50

Oversigtforholdene fra Skolegade ud på Møllevejen er dårlige. Oversigten begrænset dels af bebyggelse der er placeret tæt ved vejen, samt tæt beplantning med hække.

Det skal undersøges nærmere om hæk ud fra nr. 65 kan pålægges at blive klippet ned.

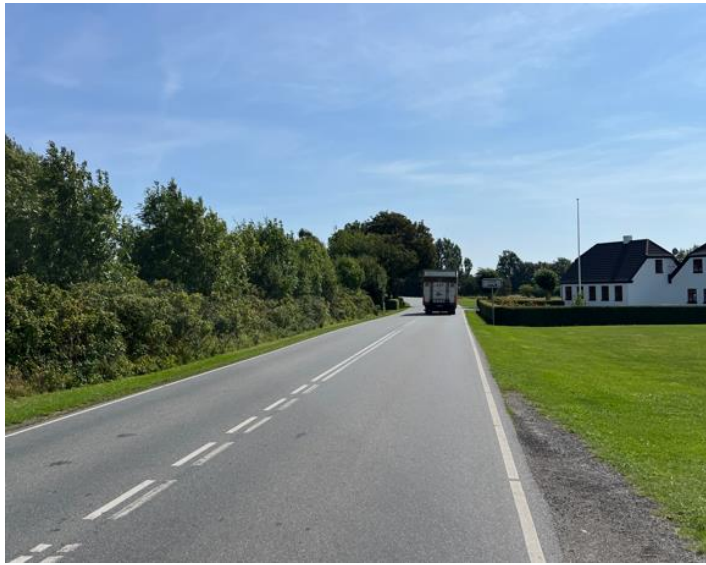
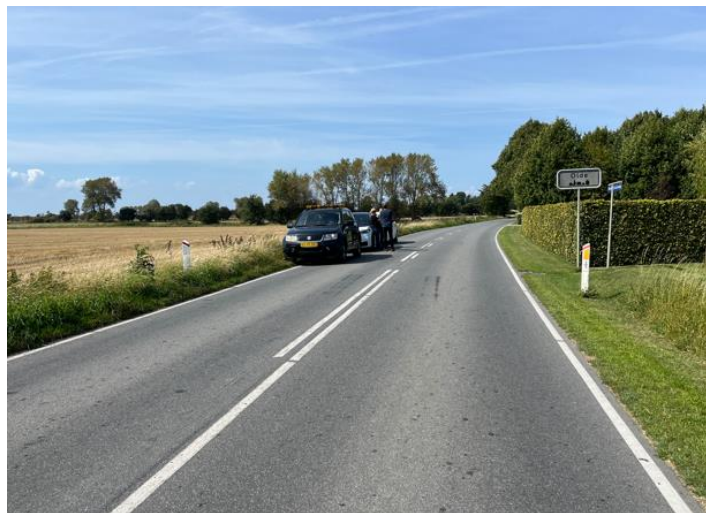
Fokuslokalitet nr.:	3.1	Kørespor:	2
Lokalitet:	Olde byport	Hastighedsbegr.:	50

Ud fra hastighedsanalysen er der registreret meget store hastighedsoverskridelser. Overskridelserne er ikke kun ved selve byzone tavlen, men fortsætter gennem hele byen. Der er registreret uheld tæt ved krydset Oldevej/Oldegade. De høje hastigheder samt manglende adskillelse af bilister og lette trafikanter gør det utrygt, hvilket er kommet til udtryk gennem borgerhenvendelser. Bebyggelsen i byen er koncentreret på den nordlige side af Oldevej. Der er planlagt cykelforbindelse mellem byerne langs landevejen, hvor Olde også indgår. En stiforbindelse og adskillelse af bilister og lette trafikanter vil kraftigt forbedre de nuværende forhold.

Som hastighedsdæmper forslås det at der placeres hævede flader med modificerede ramper udformet for 50 km/t. Den hævede flader placeres ved indkørsel til byen fra hhv. øst og vest. Ramperne udformes som modificerede cirkelbump, da denne type rampe er mere skønsom for større køretøjer. Der er også undersøgt muligheden for at etablere en byport med midterhelle. Denne løsning vil understøtte en fremtidig cykelstiforbindelse mellem byerne langs landevejen. Denne løsning er dog forkastet grundet det aktuelle behov samt den forøgede økonomi ved den løsning.

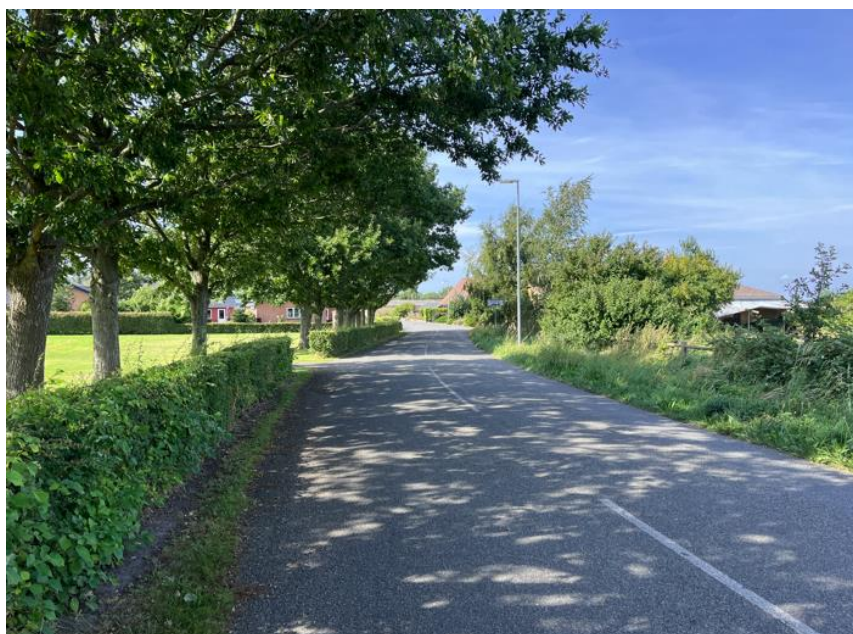
Fokuslokalitet nr.:	4.1	Kørespor:	2
Lokalitet:	Ommel	Hastighedsbegr.:	80

Byen Ommel er kendetegnet ved smalle og kringlede veje. Der er to primære indfaldsveje hhv. Marstalvejen og Kirkevejen. I Ommel er der ikke registreret personskadeuheld og hastighedsanalysen indikere at der ikke køres for stærkt i byen. På trods af dette er der flere henvendelser fra borgere og lokalråd, hvor der udtrykkes utryghed ved færden i byen.

Synliggøre byzonen særligt ved indfaldsvejen ad Marstalvejen er byskiltet placeret på det let overses. En fredeliggørelse i selve byen med eksempelvis fortove vurderes vanskelig at realisere grundet de snævre gader i Ommel samt husenes placering ud til vejen.

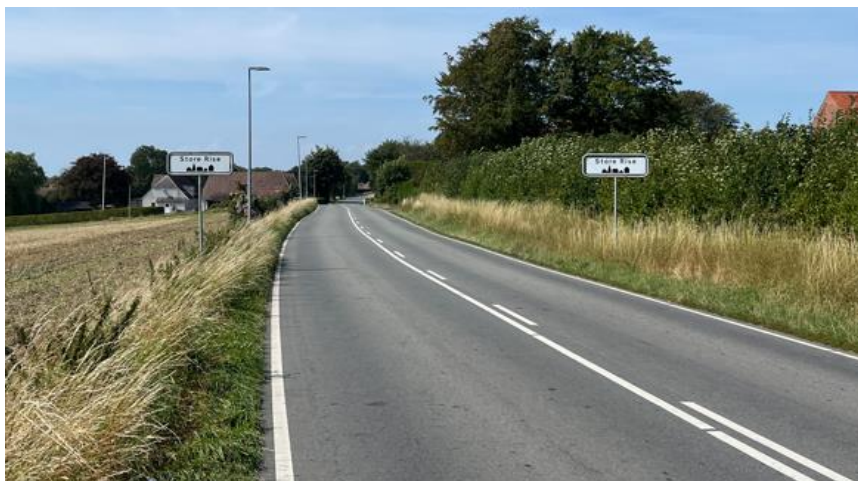
Fokuslokalitet nr.:	5.1	Kørespor:	2
Lokalitet:	Store Rise byport	Hastighedsbegr.:	50

Store Rise gennemskæres af St. Rise Landevej, hovedparten af byens bebyggelse ligger syd for St. Rise Landevej. Ud fra hastighedsanalysen er det i den østlige del af byen der er registreret hastighedsoverskridelser. Fra den østlige byzone tavle frem til svinget ved kirken sker store hastighedsoverskridelser. Der er ikke registreret uheld ved byportene.

På baggrund af hastighedsanalysen ses hastighedsoverskridelser særligt ved den østlige del af byen. Det foreslås at der som hastighedsdæmper foreslås det at der placeres hævede flader med modificeres ramper udformet for 50 km/t. Ramperne udformes som modificerede cirkelbump, da denne type rampe er mere skønsom for større køretøjer.

Det største behov for dæmpning af hastighed er ved den østlige byport, hvorimod der ikke er registreret overskridelser ved den vestlige.

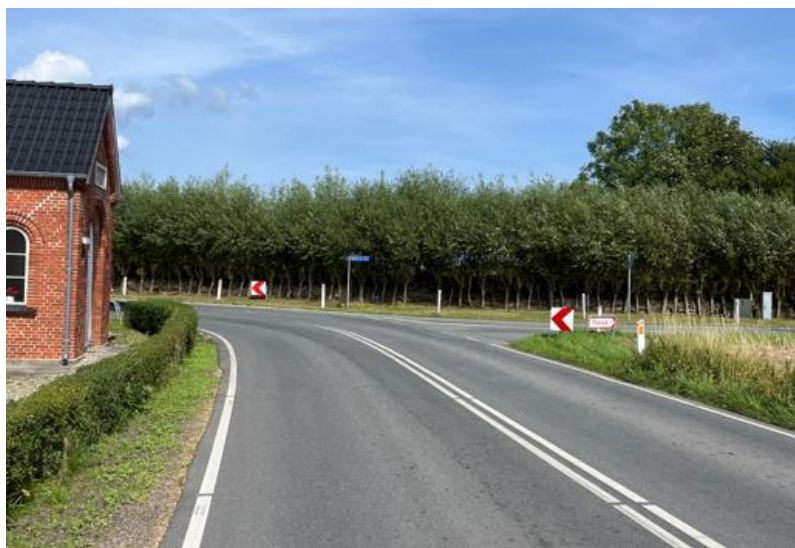
Fokuslokalitet nr.:	5.2	Kørespor:	2
Lokalitet:	90 graders sving ved krydset St. Ri	Hastighedsbegr.:	50

Skarpt 90 graders sving i krydset St. Landevej/Kirkevej St. Rise. Der ligger et hus umiddelbart ud til krydset hvilket resultere i dårlige oversigtforhold rundt i kurven. Der er registret et uheld med personskade i krydset. Ved besigtigelse er O-tavler mangelfulde ikke tilstrækkelige til at angive vejens forløb i kurven.

O-tavler skal opsættes korrekt, for at sikre bedre erkendelse af vejens forløb. Placering skal foretages i forbindelse med besigtigelse på stedet da det er orienteringen og vinklingen er vigtig for erkendelsen af vejens forløb.

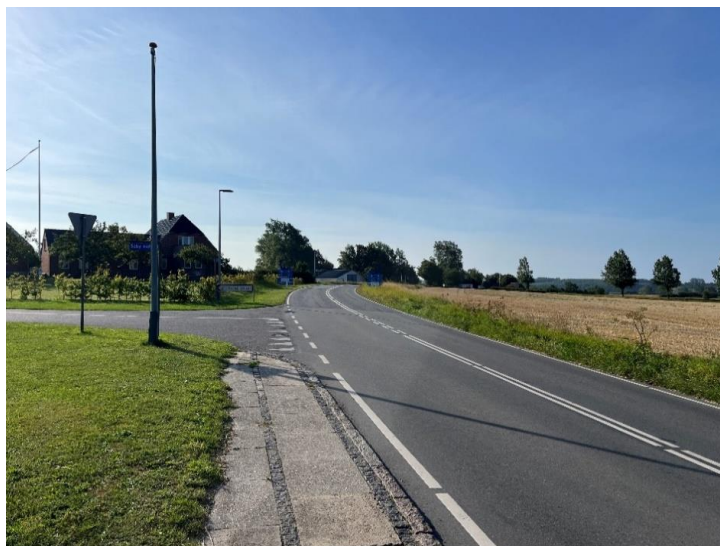
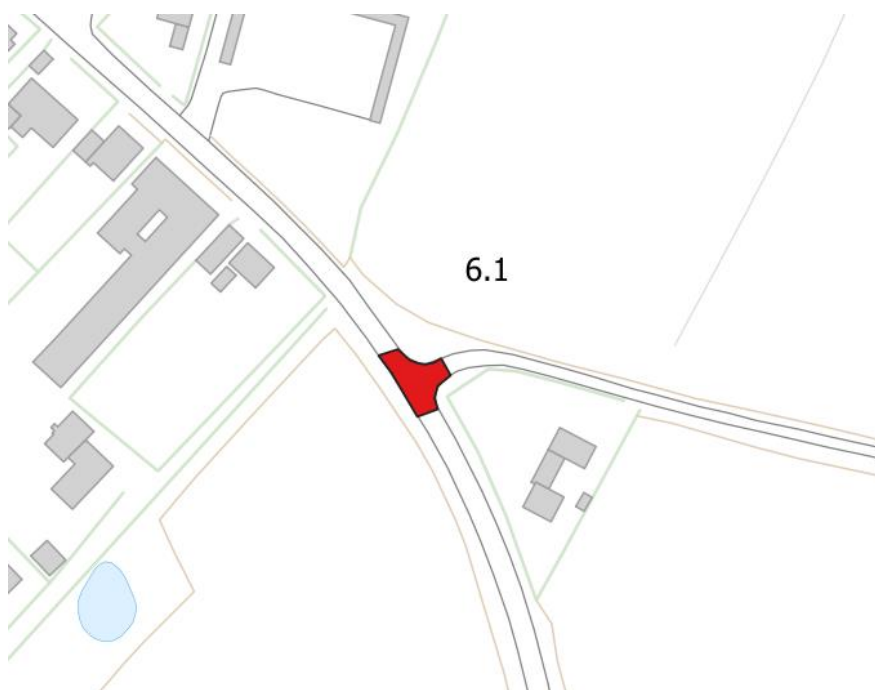
Fokuslokalitet nr.:	6.1	Kørespor:	2
Lokalitet:	Østerbro	Hastighedsbegr.:	50

På baggrund af hastighedsanalyse ses det at hastigheden ind i Søby overskrides kraftigt. Særligt efter krydset ved Østerbro ses store overskridelser af hastighed. Strækningen ind mod Søby efter byzone tavlen har ikke karakter af bymæssigt områder, hvilket kan være medvirkende til at skiltning med byzone ikke respekteres. Der arbejdes derfor med tiltag der kan bidrage nedbringelse af hastigheden.

De registrerede overskridelser ses tydeligst umiddelbart efter krydset ved Østerbro. Derfor foreslås det at krydset Søby Landevej/Søby Midtvej/Østerbro laves til en hævet flade udformet med ramper af modificeret cirkelkurver tilpasset 50 km/t

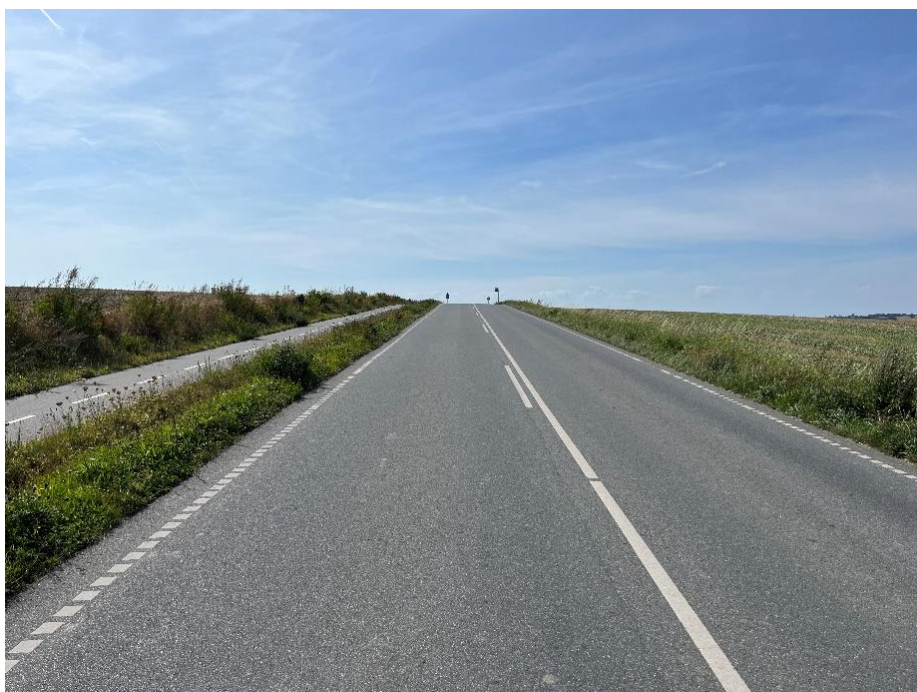
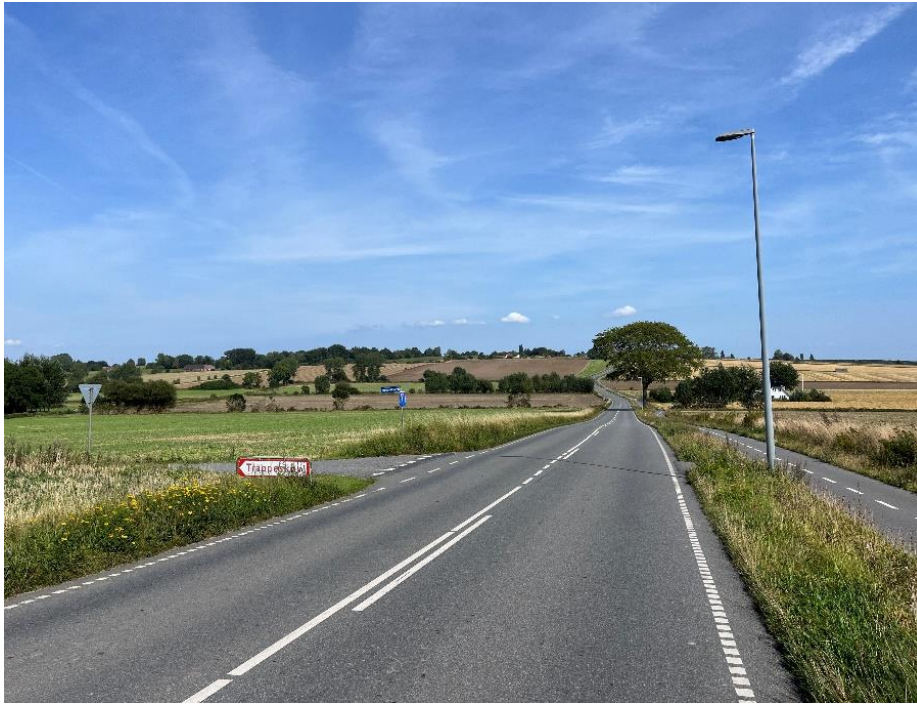
Fokuslokalitet nr.:	8.1	Kørespor:	2
Lokalitet:	Trappeskovvej	Hastighedsbegr.:	80

Trappeskovvej er en mindre sidevej på landevejsstrækningen Bakkevej. Ind og udkørsel ad Trappeskov vej er udtrygt grundet bakketoppen knæpunkt. Som en tiltag for at nedbringe hastigheden på strækningen er tidligere blevet opsat 60 km/t tavle ca. 150 m før og efter Trappeskovvej. Ud fra hastighedsanalysen kan det ses at den nedskilte hastighed til 60 km/t ikke overholdes.

Der er fremkommet ønske om at zonen med nedskiltet hastighed udvides frem til Ronæsvej. Udvidelsen er 60 km/t zonen vil dermed omfatte ind og udkørslerne ved en parallel mindre del af Bakkevej der tjener som parkering ved rasteplads. Det foreslås at A11 tavle vest for trappeskovvej bibeholdes og at der opsættes C55 tavle ved Ronæsvej.

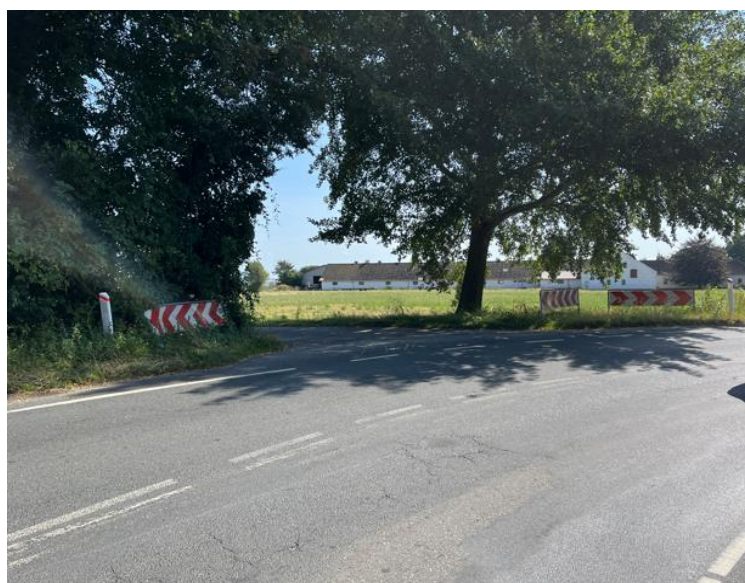
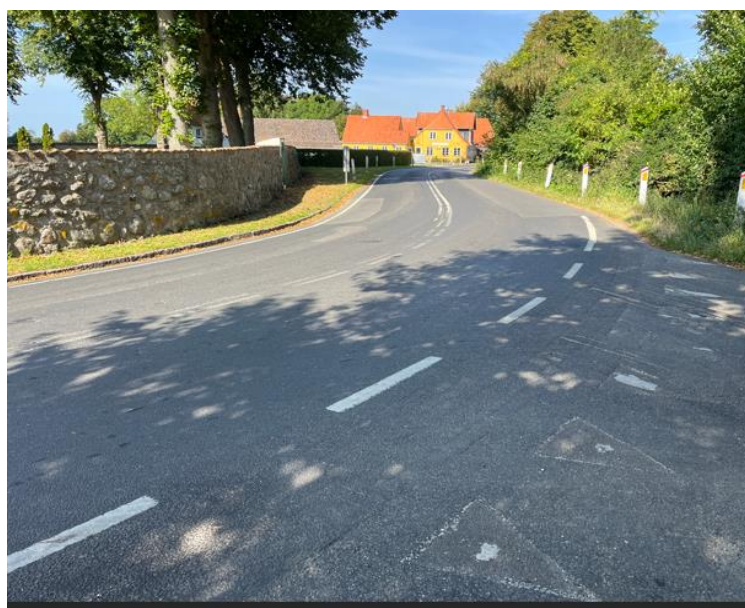
Fokuslokalitet nr.:	9.1	Kørespor:	2
Lokalitet:	Tranderup Kirke	Hastighedsbegr.:	50

Skarpt sving ved Tranderup Kirke ud for krydset ved Lisbetsvej. Der er dårlig oversigt på stedet grundet kirkemuren. Ved besigtigelse fremstår kant- og baggrundsafmærkning meget slidt. Lokaliteten har været ramt af uheld.

Genmarkering og opfriskning af kant og baggrundsafmærkning og inkl. nye O-tavler.

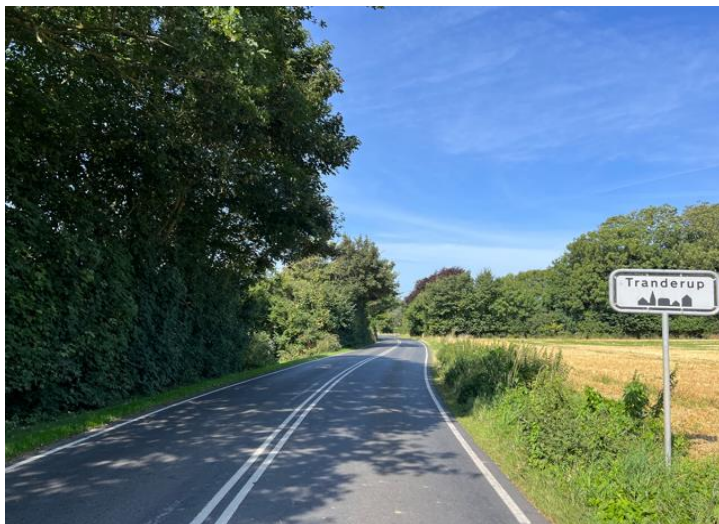
Fokuslokalitet nr.:	9.2	Kørespor:	2
Lokalitet:	Tranderup byport	Hastighedsbegr.:

Byzone tavlen i den østlige del af Tranderup ved Tranderupvej er placeret i et område der ikke har bymæssig karakter. Ud fra hastighedsanalysen ses at der er store overskridelser af hastighedsgrænsen. Ved flere af de ærøske byer langs landevejen er der en "bygade" og en "gennemkørselsvej". På baggrund af hastighedsanalysen ses det at byzone tavlerne ved gennemkørselsvejen ikke overholdes.

Som hastighedsdæmper forslås det at der placeres hævede flader med modificerede ramper udformet for 50 km/t. Den hævede flade placeres ved indkørsel til byen fra øst. Ramperne udformes som modificerede cirkelbump, da denne type rampe er mere skønsom for større køretøjer. Der er også undersøgt muligheden for at etablere en byport med midterhelle. Denne løsning vil understøtte en fremtidig cykelstiforbindelse mellem byerne langs landevejen. Denne løsning er dog forkastet grundet det aktuelle behov samt den forøgede økonomi forbundet med den løsning

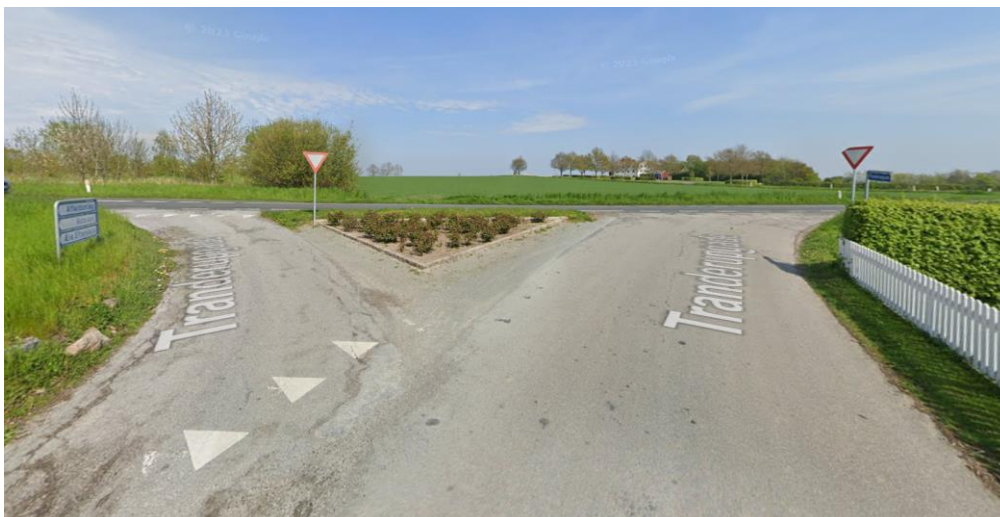
Fokuslokalitet nr.:	9.3	Kørespor:	2
Lokalitet:	Kryds ved Tranderupvej/Tranderup	Hastighedsbegr.:	80

Krydset ved Tranderupvej/Tranderupgade er udformet på en måde der giver dårlige oversigtsforhold for bilister der kører ud på Tranderupvej. Tranderupgade er beliggende lavere end Tranderupvej hvilket betyder at man holder op af bakke. Krydset anvendes som gennemkørsel til den nærliggende genbrugsplads, hvilket betyder der er meget kørsel med trailer. Hastighedsbegrænsningen på Tranderupvej er 80 km/t og ud fra hastighedsanalysen ses ikke overskridelser. Der er ikke registreret uheld på lokaliteten.

For denne lokalitet har tidligere været undersøgt løsningsmuligheder for at lede trafik til og fra genbrugspladsen udenom Tranderup by. Det har været foreslået at forlænge Husmarken, der er adgangsvej til genbrugspladsen, så trafik ledes udenom byen. Dette løsningsforslag mener vi bør forkastes da det vil resultere i et 4-vejskryds ved Olde Mølle. Ved en forlægning bør det nye kryds udformes som et venstreforsat kryds.

Krydset Tranderupvej/Tranderupgade rettes ud så tilslutningen sker vinkelret på Tranderupvej

Forlægning af Husmarken med tilslutning til Tranderupvej vest for Olde Mølle

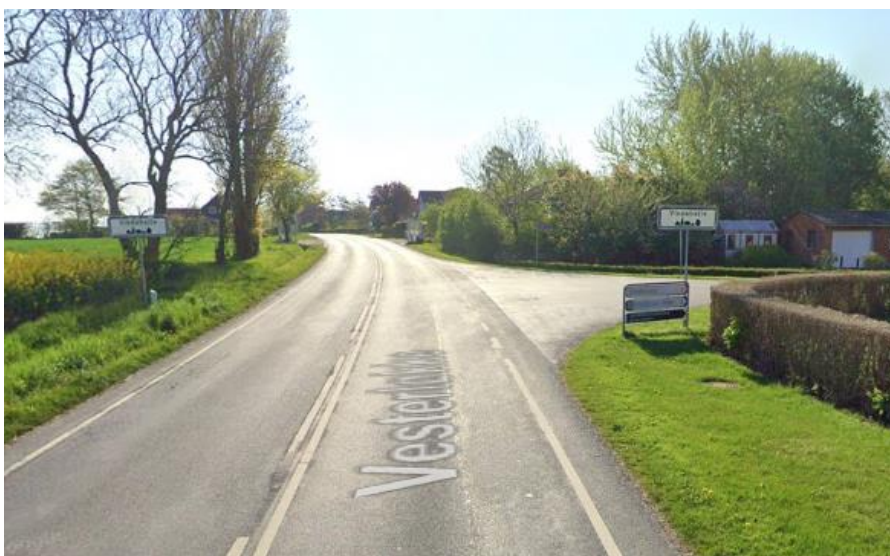
Fokuslokalitet nr.:	10.1	Kørespor:	2
Lokalitet:	Vindeballe	Hastighedsbegr.:	50

Ud fra hastighedsanalysen ses det at der er store hastighedsoverskridelser gennem hele Vindeballe. Vindeballevej har præg af en gennemfartsvej, hvorimod den parallelle Vindeballegade har en mere bymæssig karakter. Hastigheden er forud for Vindeballe skiltet ned til 60 km/t. Vindeballe har umiddelbar sammenhæng med den tilstødende by Tranderup der har samme præg.

Etablering af hævet flade i krydset Vesterløkke/Vindeballevej/Sletagervej. Lokaliteten minder om de forhold der gør sig gældende ved Søby.

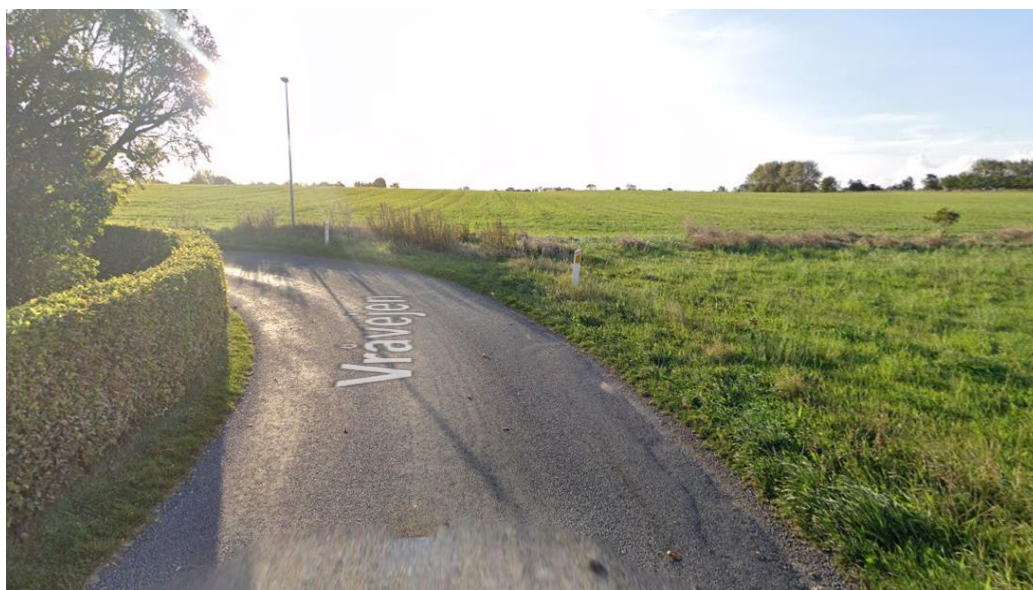
Fokuslokalitet nr.:	11.1	Kørespor:	2
Lokalitet:	Vråvejen	Hastighedsbegr.:	80

På interessentmødet blev der udtrykt bekymring for lette trafikanter på Vråvejen. Vejen er en primær rute mellem Ærøskøbing og Revkrog bugten, Hotel Damsgård og Bogsnæs. Det er en smal landevej med flere skarpe 90-graders sving og dårlig oversigt på dele af strækningen. Hastighedsanalysen viser, at der ikke sker hastighedsoverskridelser på strækningen. Dette er naturligt, da vejen ligger i en landzone uden yderligere hastighedsregulering, men hvor forholdene i praksis ikke tillader mere end ca. 50 km/t.

Der er registreret to uheld på Vråvejen, begge i eller i nærheden af 90-graders sving, samt et personskadeuheld med en cyklist involveret i krydset Vråvejen/Østermarksvej.

Lette trafikanter er særligt udsatte på strækningen og kan føle stor utryghed ved at dele færdselsarealet med motorkøretøjer, da der ikke findes alternative stier til området omkring Revkrog bugten og Borgnæs.

Det undersøges om der er muligheder for at etablere alternative grusstier eventuelt langs markskel og læhegn. På den måde vil cyklister og lette trafikanter kunne undgå de mange 90 graders sving på Vråvejen. Grundet den lave trafikmængde på lokaliteten er denne vej ikke en høj prioritet.

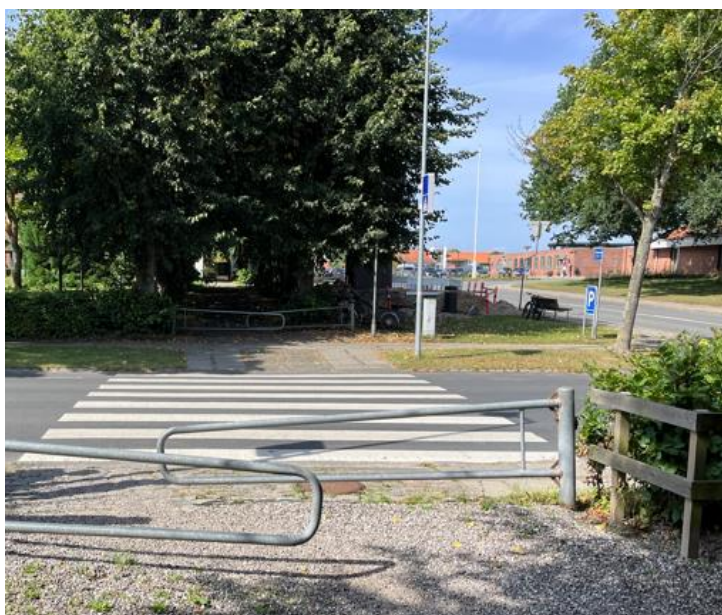
Fokuslokalitet nr.:	12.1	Kørespor:	2
Lokalitet:	Fodgængerfelt på Vestre Allé ved S	Hastighedsbegr.:	50

Fodgængerfeltet over Vestre Allé er placeret på en lang lige strækning. Hatighedsdata for strækningen tyder ikke på at der bliver kørt for strækt, men der er registreret uheld med personskade. Fodgængerfeltet er krydsningspunkt for en grussti omkranset af høje allé lignende træer. Ved tilslutningen til fortov er placeret svingbomme. Den vestlige sti har forbindelse til Ærøskøbing Kirkegård, derfor er lukning af stiens forbindelse til vejen ikke en mulighed. På besigtigelsen blev observeret at det er svært for bilister at erkende fodgængere grundet kraftig beplantning på begge sider af fodgængerfeltet. Placeringen af fodgængerfeltet vurderes ikke at være hensigtsmæssig

Forbedring af oversigtsforhold for at sikre oversigt og bilisternes erkendelse af fodgængere. Det forslås at åbne området ved at nedskære beplantning ved stiernes udmundning til fortov. Dertil påtænkes det at skilte med opfordring til opmærksomhed for fodgængere på grusstien. Det overvejes hvorvidt skuret på den østlige side bør fjernes.

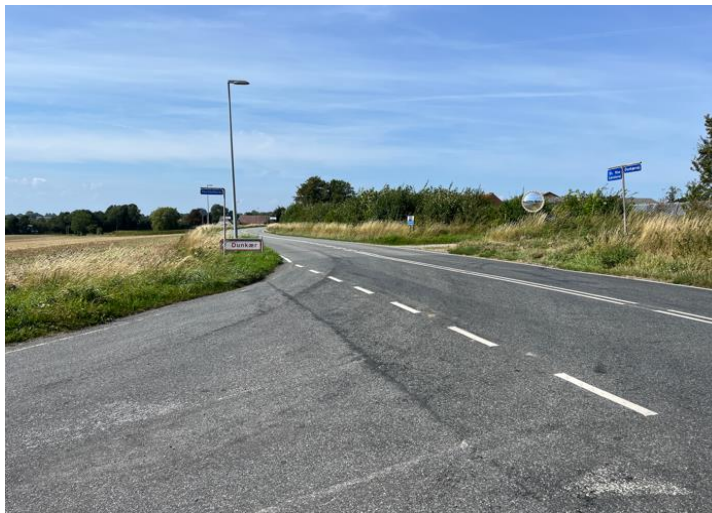
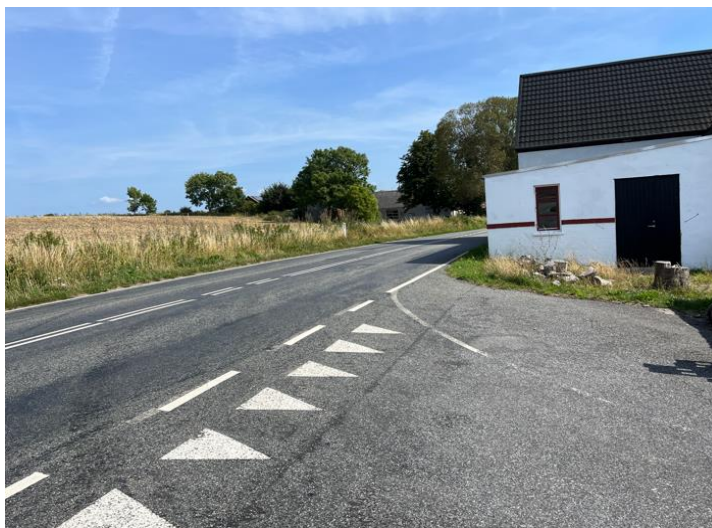
Fokuslokalitet nr.:	13.1	Kørespor:	2
Lokalitet:	Dunkærvej/Vesterballe	Hastighedsbegr.:	60

Krydset Dunkærvej/Vesterballevej har dårlige oversigtsforhold. Vesterballevej er forholdsvis stejl og ved tilslutningen til Dunkærvej er en bygning placeret meget nær vejen hvilket fjerner udsyn. Den primære trafik afvikles af Dunkærvej, ventende bilister ad Vesterballevej holder derfor op af bakke og har vanskelige vilkår for at orientere sig. Ud af hastighedsanalysen køres der for stærkt på strækningen. Strækningen er skiltet til lokal hastighedsbegrænsning 60 km/t. Der er opsat vejspejl. Der er ikke registeret uheld i eller nær krydset.

Etablering af midterhelle ved Vestballevejs tilslutning til Dunkærvej, for at sikre bilister placere sig korrekt.

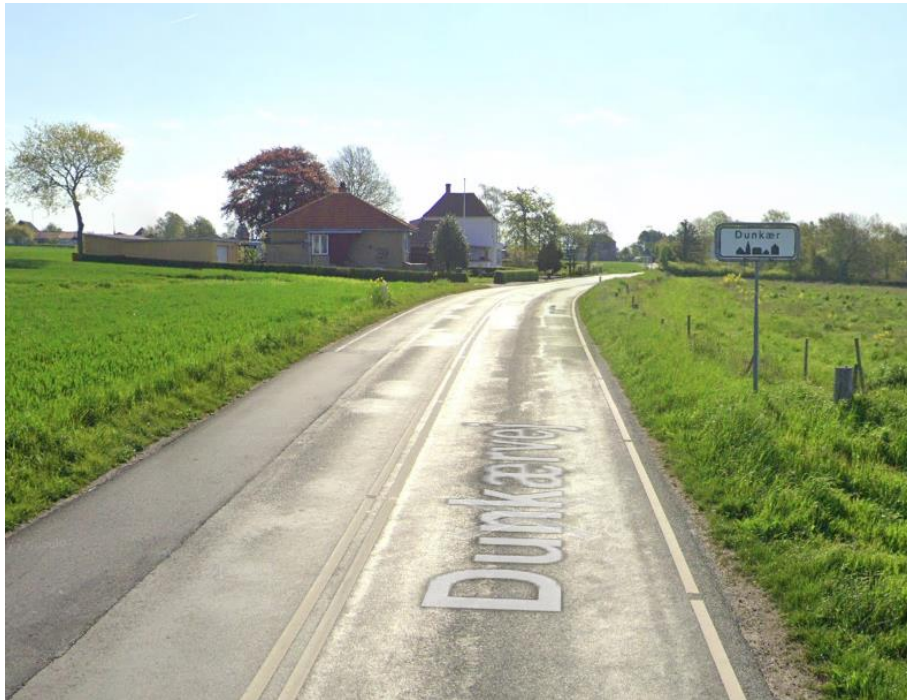
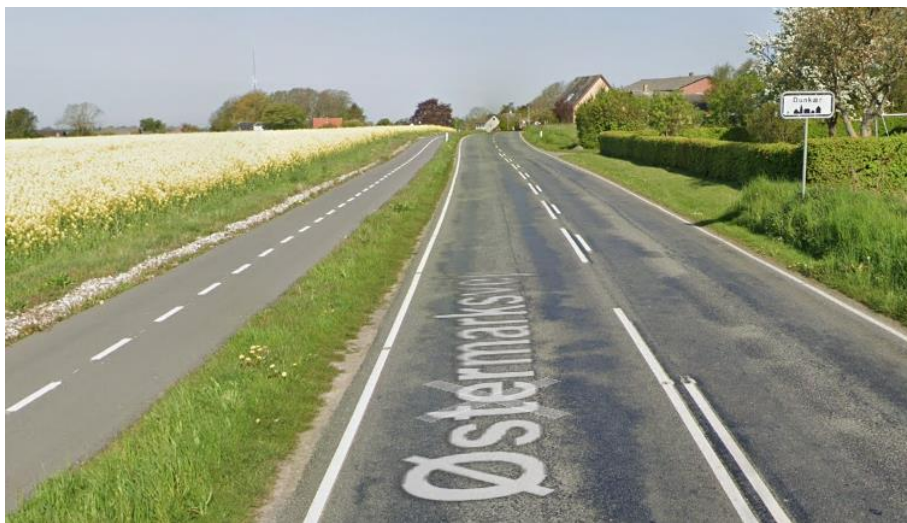
Fokuslokalitet nr.:	13.2	Kørespor:	2
Lokalitet:	Dunkær byporte	Hastighedsbegr.:	50

På baggrund af hastighedsanalysen ses der større hastighedsoverskridelser særligt ved byzonetavlerne langs landevejen. De største overskridelser er koncentreret omkring byzonetavlerne, men der sker mindre hastighedsoverskridelser gennem hele byen. Den østlige del af byen har cykelsti frem til Dunkær.

Ved byporte langs landevejen placeres hævet flade for at dæmpe hastigheden. Der vælges hævet flade da denne hastighedsdæmper er mere skånsom for større køretøjer end traditionelle bump. De hævede flader udformes efter 50 km/t med modificerede ramper der gør dem mere skønne for større køretøjer. På baggrund af hastighedsanalysen er overskridelserne primært ved byzonen, derfor rettes tiltaget mod dette punkt.
