TRAFIKSIKKERHEDSPLAN

Ærø Kommune

Projekt navn **Trafiksikkerhedsplan Ærø Kommune**
Projekt nr. **1100059002**
Modtager **Ærø Kommune**
Dokumenttype **Rapport**
Version **2.0**
Dato **2024/11/15**
Udarbejdet af **CFBR, EMED, AMLN**
Kontrolleret af **MEKH**
Godkendt af **NMA**

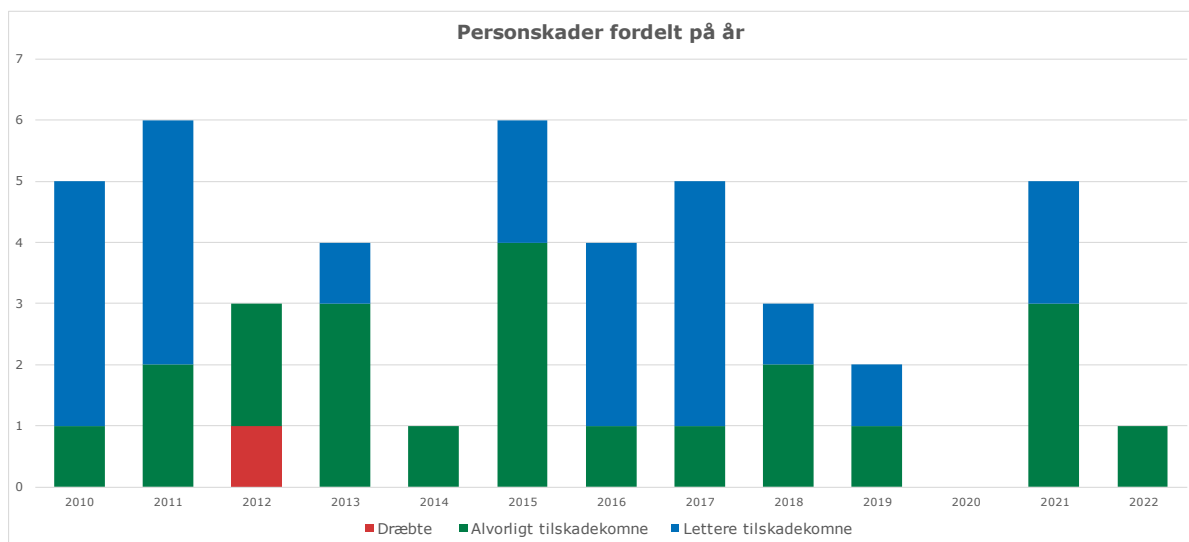
Figur 1. Udviklingen i antallet af dræbte og tilskadekomne på kommuneveje i Ærø Kommune.

For at sikre målrettet trafiksikkerhedsarbejde, følges antallet af dræbte og tilskadekomne i trafikken på kommunens veje løbende. I nedenstående Figur 1, ses udviklingen i antal dræbte og tilskadekomne i trafikken på Ærø i perioden 2009-2022.

Ifølge statistikkerne har der ikke været nogen trafikdræbte på Ærø de seneste 10 år. Antallet af både alvorligt og lettere tilskadekomne har varieret gennem årene, med en stigning i 2021, men samlet set har tendensen været nedadgående. Den samme tendens ses på landsplan, hvilket betyder, at Ærø Kommune ikke skiller sig ud hverken positivt eller negativt i forhold til personskader i trafikken.

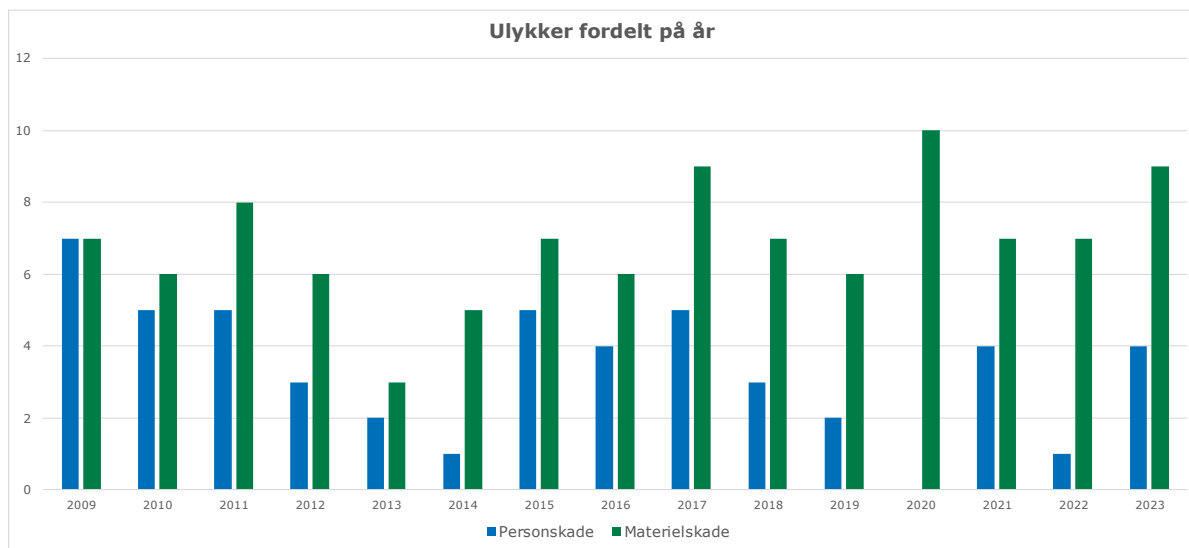
Figur 2. Udvikling i trafikuheld i Ærø Kommune, fordelt på personskadeuheld og materielskadeuheld.

Antallet af trafikuheld på Ærø per år ligger på et relativt jævnt niveau, med omkring 10 registrerede uheld om året, og i de seneste år udgør personskadeuheld ca. 1/3 af disse. Udviklingen i perioden 2009-2022 ses af Figur 2. Selvom antallet af uheld pr. år ikke varierer markant fra år til år, er antallet af dræbte og alvorligt tilskadekomne faldende. Dette tyder på, at der sker færre alvorlige uheld end tidligere. Dog er der stadig plads til forbedringer inden for trafiksikkerheden på Ærø.

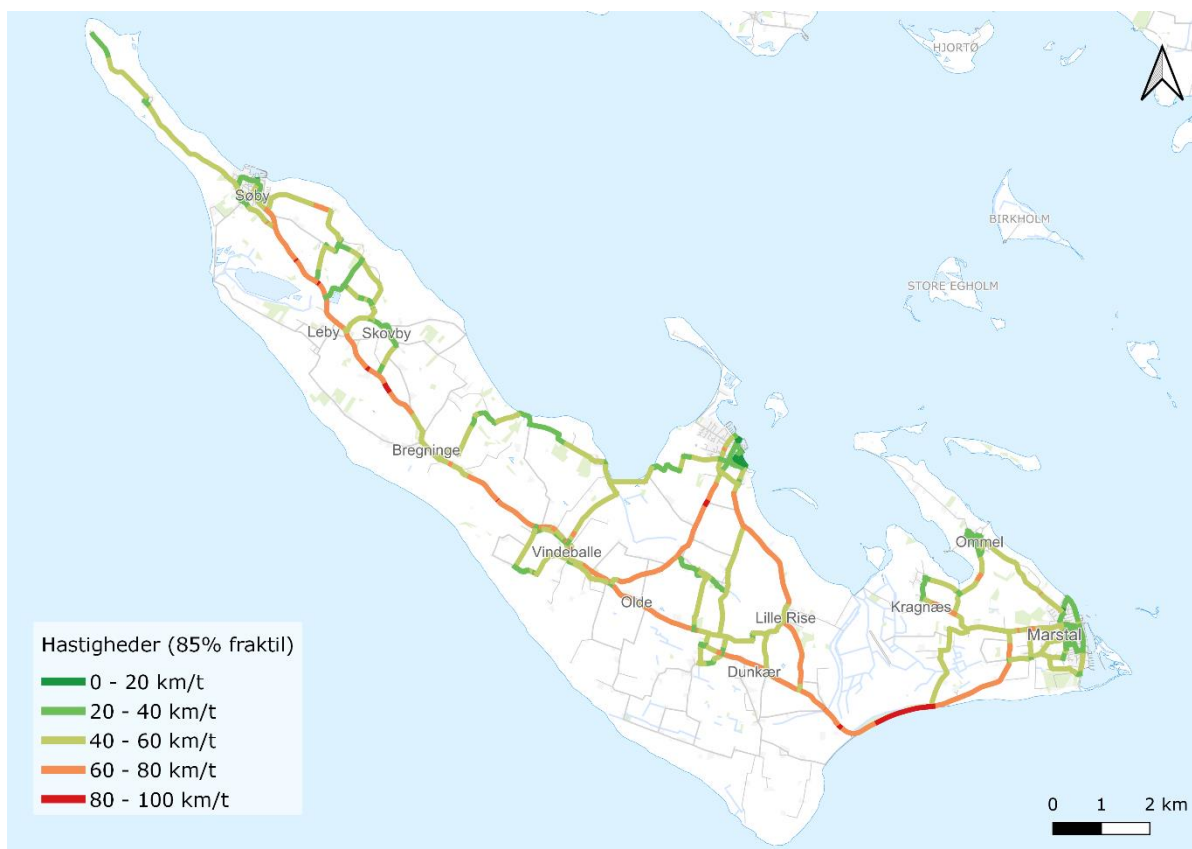
Figur 5. Hastigheder, inddelt i 5 hastighedsgrupper, på det overordnede vejnet i Ærø Kommune. Hastighedsdata er hentet fra TomTom og aggregeret på 85% fraktil-niveau.

Der er generelt set en normal sammenhæng mellem vejenes art og kørte hastigheder i Ærø Kommune. I de tre største byer; Marstal, Ærøskøbing og Søby, er hastigheden nærmest udelukkende under 40 km/t. På de lokale fordelingsveje er hastighederne typisk op mod 60 km/t, og på hovedvejene er hastighederne op mod 80 km/t. Der ses enkelte strækninger, hvor hastigheden overskrider 80 km/t, bl.a. på Drejet, på Bregninge Landevej og på Tivoli. Fælles for disse områder er, at det er relativt lige landevejsstrækninger.

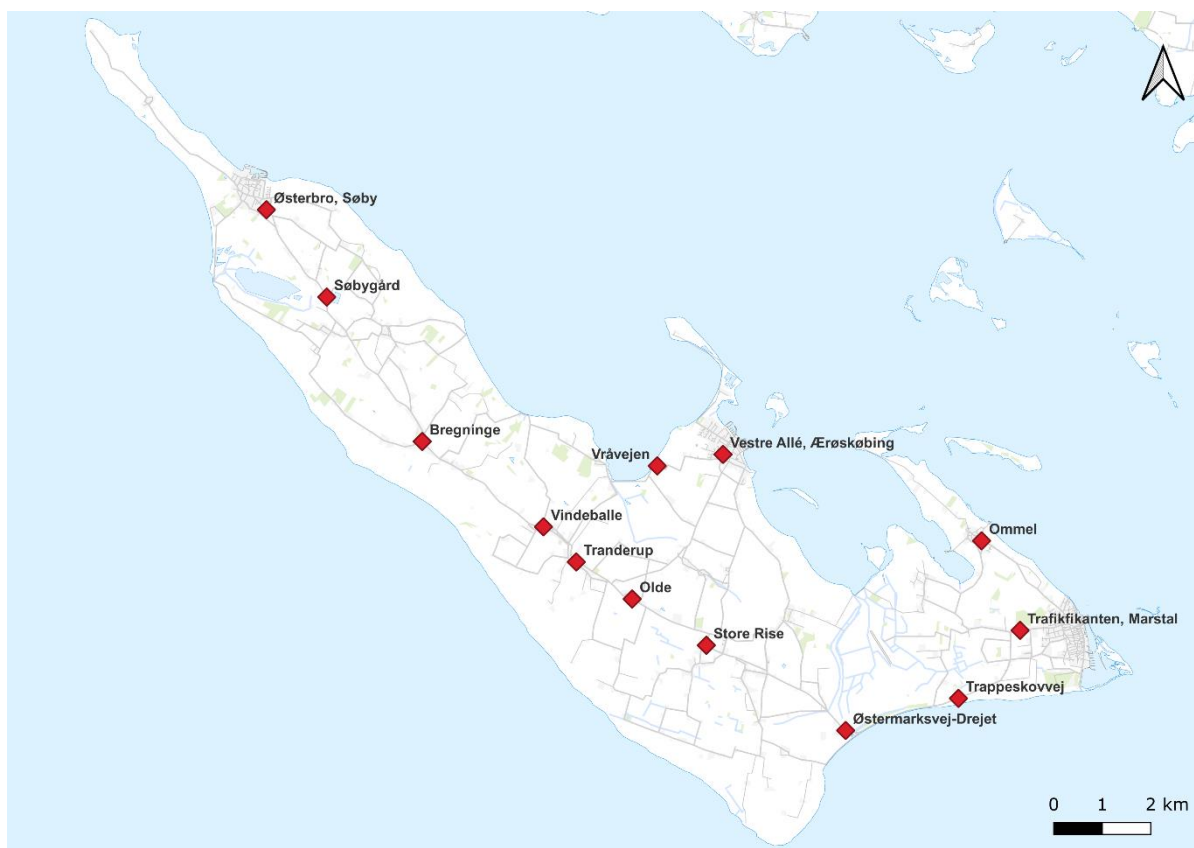
Figur 10. Oversigtskort over udpegede lokaliteter i trafikikkerhedsplanen.

På baggrund af uheldsforekomsten, hastighedsanalysen, borgerhenvendelser og interessenter, er der udpeget lokaliteter i Ærø Kommune, hvor der er trafikikkerhedsmæssige udfordringer. I dette afsnit gives en kort beskrivelse af hver lokalitet og hvilke trafikikkerhedsmæssige problemer, der er observeret. Til de fleste lokaliteter, er der udarbejdet konkrete løsningsforslag, der har til hensigt, at sikre trafikikkerhed og tryghed på den udpegede strækning. Placeringen af løsningsforslagene vises på kortene for hver lokation, og uddybes i de følgende afsnit.

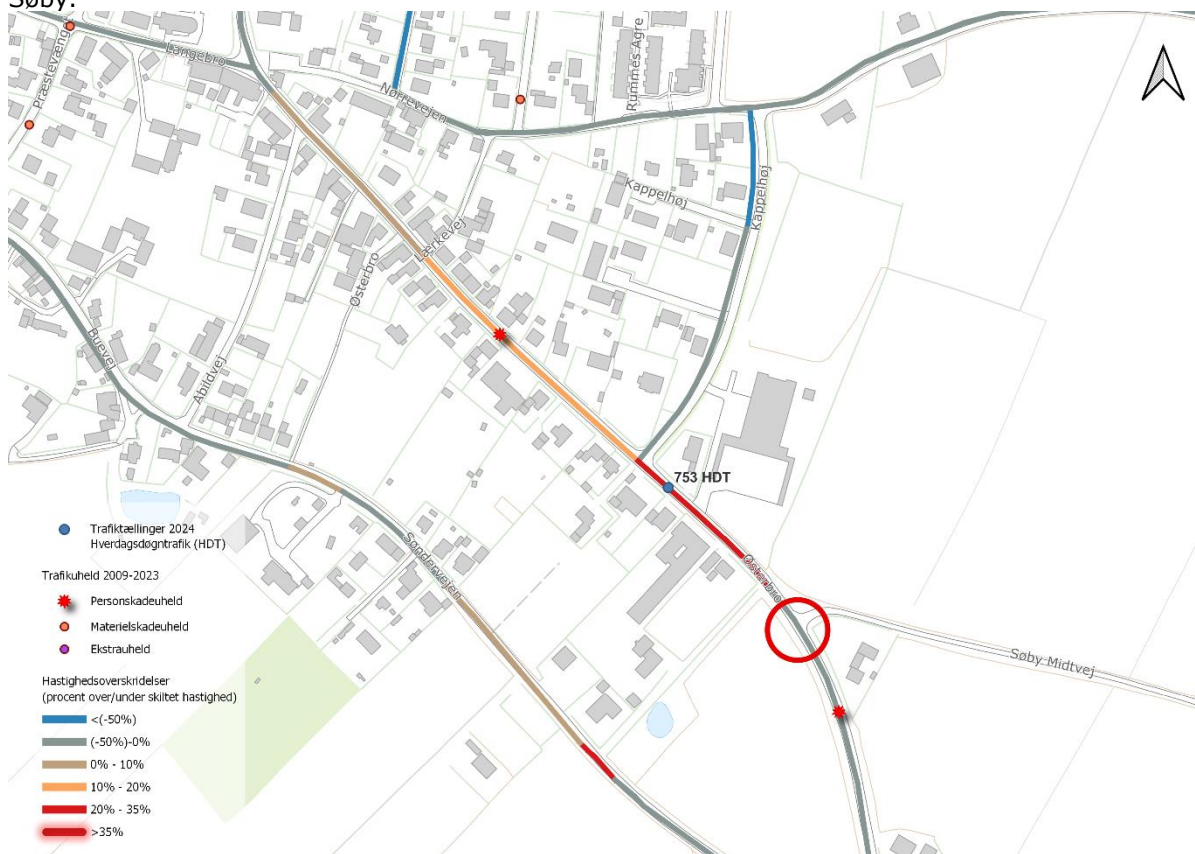
Figur 16. Kort over trafikikkerhedsmæssige forhold ved Østerbro i Søby. Områder med løsningsforslag, er markeret med rød cirkel.

Ud fra de gennemførte analyser ses at den høje hastighed fortsætter et godt stykke ind i byen. Søby adskiller sig fra de øvrige byer langs landevejen ved f.eks. at have fortove samt at være en af de 3 havnebyer på øen. For at dæmpe hastigheden ved byporten foreslås at krydset Søby Landevej/Østerbro/Søby Midtvej ombygges til en hævet flade med modificerede ramper. Den geometriske ændring vil visuelt indikere og synliggøre en ændring i vejens karakter som sammen med udformning af ramper vil være medvirkende til at reducere hastigheden ved ankomst til Søby.

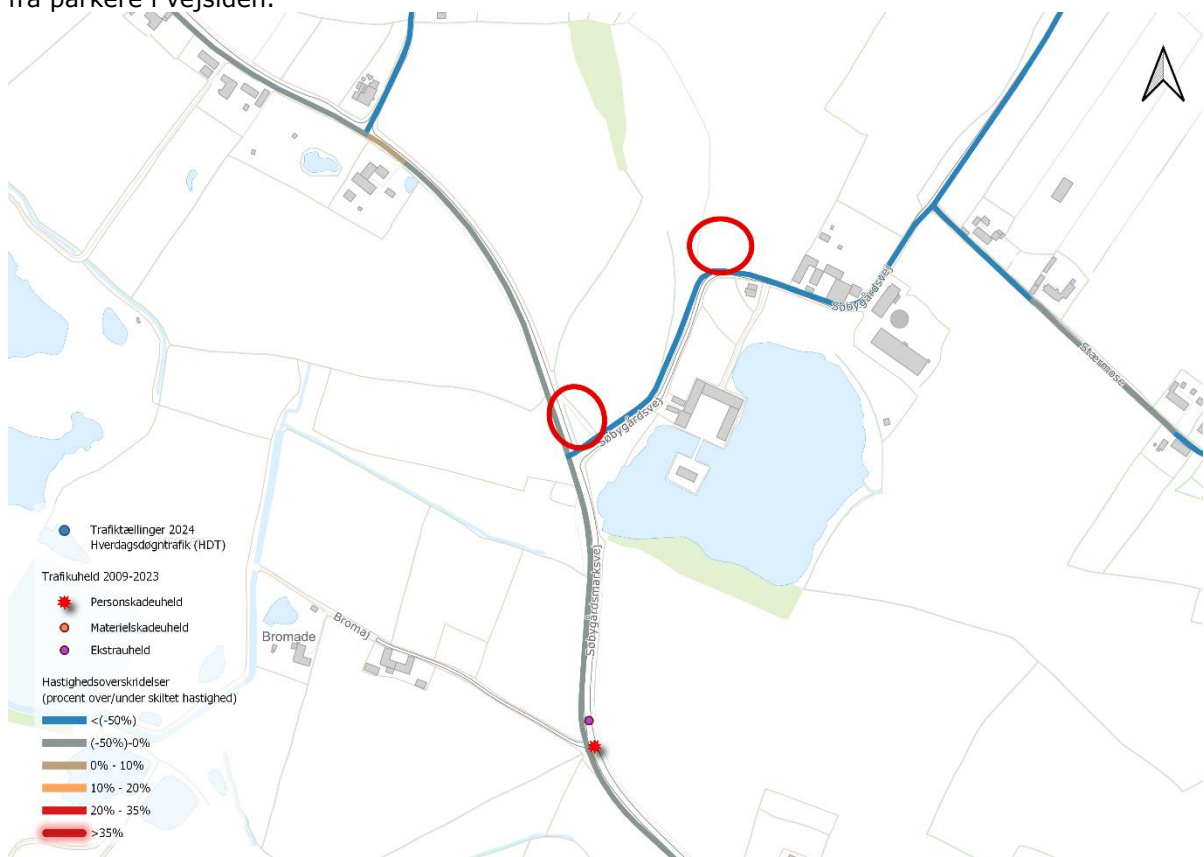
For at afhjælpe de trafikale spidsbelastninger der opstår i forbindelse med arrangementer på Søbygård foreslås at parkering for personbiler udelukkende skal foregå på Søbygårds areal til parkering.

Den nuværende parkeringsplads ud mod landevejen forbeholdes busser. Ligeledes bør der skiltes med parkering forbudt på strækningen på landevejen forbi Søbygård for at afholde besøgende fra parkere i vejsiden.

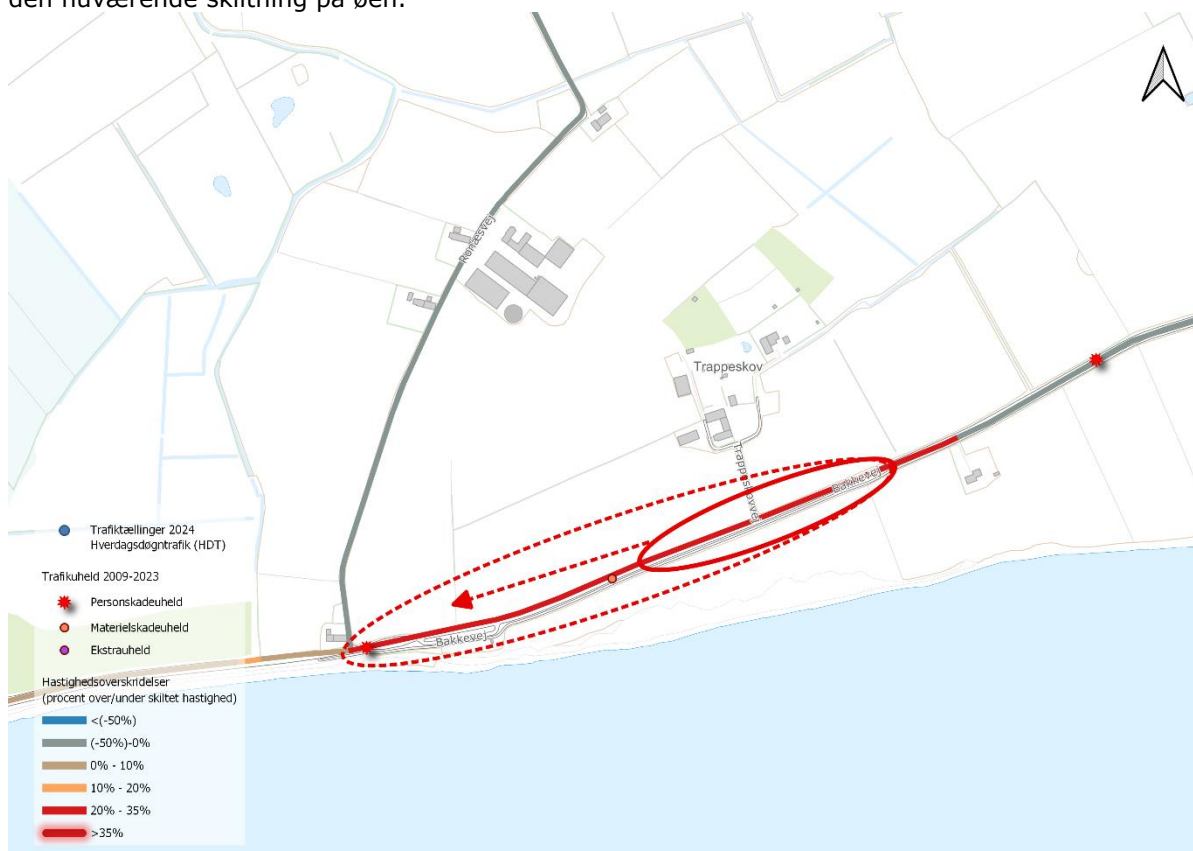
Figur 18. Kort over trafikikkerhedsmæssige forhold ved Trappeskovvej. Områder med løsningsforslag, er markeret med rød cirkel.

Det foreslås at udvide den nuværende zone med lokal hastighedsbegrænsning på 60 km/t, således den fortsætter frem til krydset ved Ronæsvej. Argumentation for udvidelsen er at der ift. hastighedsanalysen fortsat køres for stærkt samt at den udvidede zone i så fald også vil omfatte rasteplassen, hvorfra der er direkte ind og udkørsel til landevejen. Områder med 60 km/t ses flere steder på øen, og det vurderes derfor at være genkendeligt ift. den nuværende skiltning på øen.

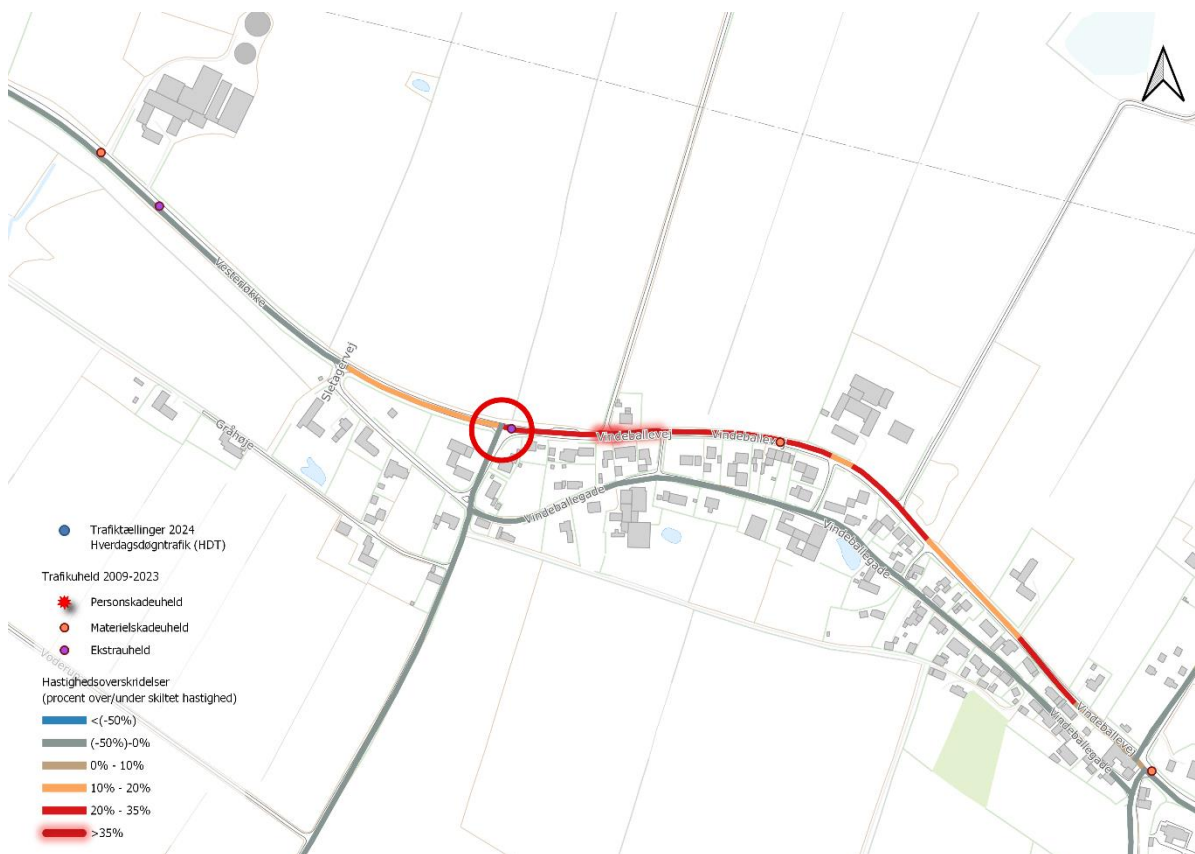
Ud fra hastighedsanalysen ses der store overskridelser fra byskiltet og gennem hele byen. Ved den vestlige del af byen foreslås det at der placeres en hævet flade ved byskiltet langs Vindeballevej. Dette vil medvirke til at reducere hastigheden ved ankomst til byzonen.

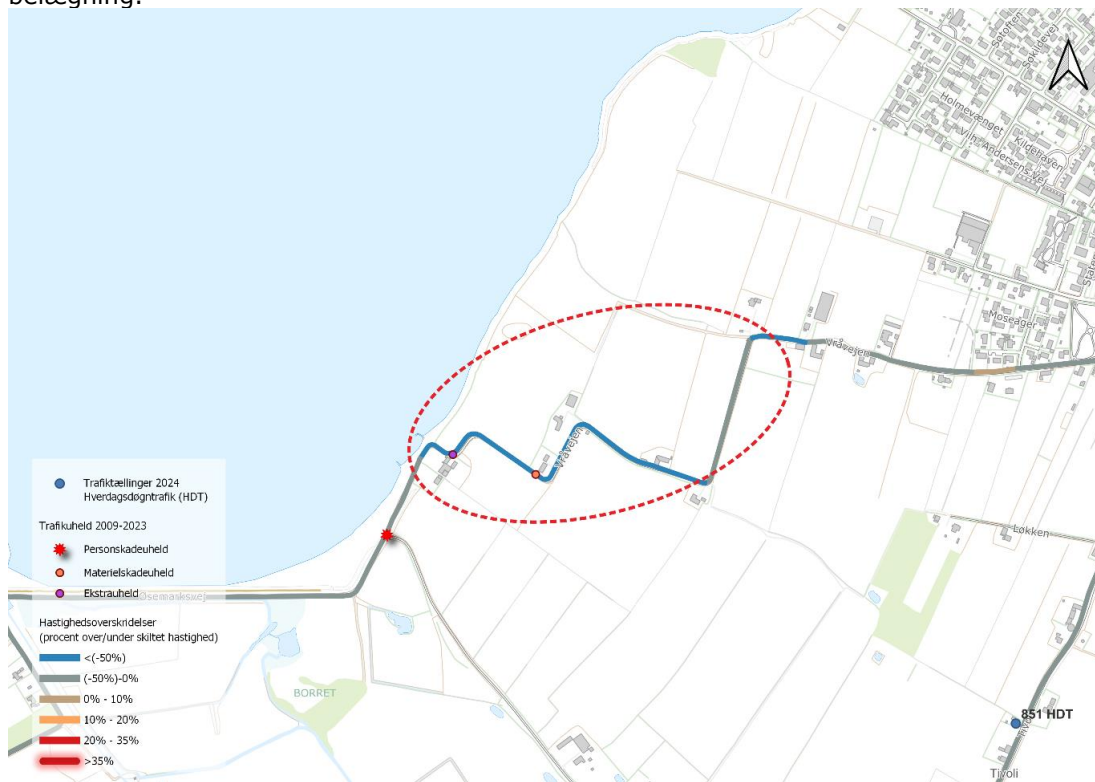
Problematikken ift. Vråvejen er hovedsageligt utryghed grundet en smal vej med skarpe sving og dårlig oversigt. Trafikmængden er lav på lokaliteten, men antallet af uheld gør den højt repræsenteret set ift. trafikmængde. Det foreslås at der skabes alternative stier til gående eller cyklister, således at der findes en alternativ rute eventuelt langs læhegn befæstet med grus belægning.

Der er registreret to uheld på Vråvejen, begge i eller i nærheden af 90-graders sving, samt et personskadeuheld med en cyklist involveret i krydset Vråvejen/Østermarksvej.

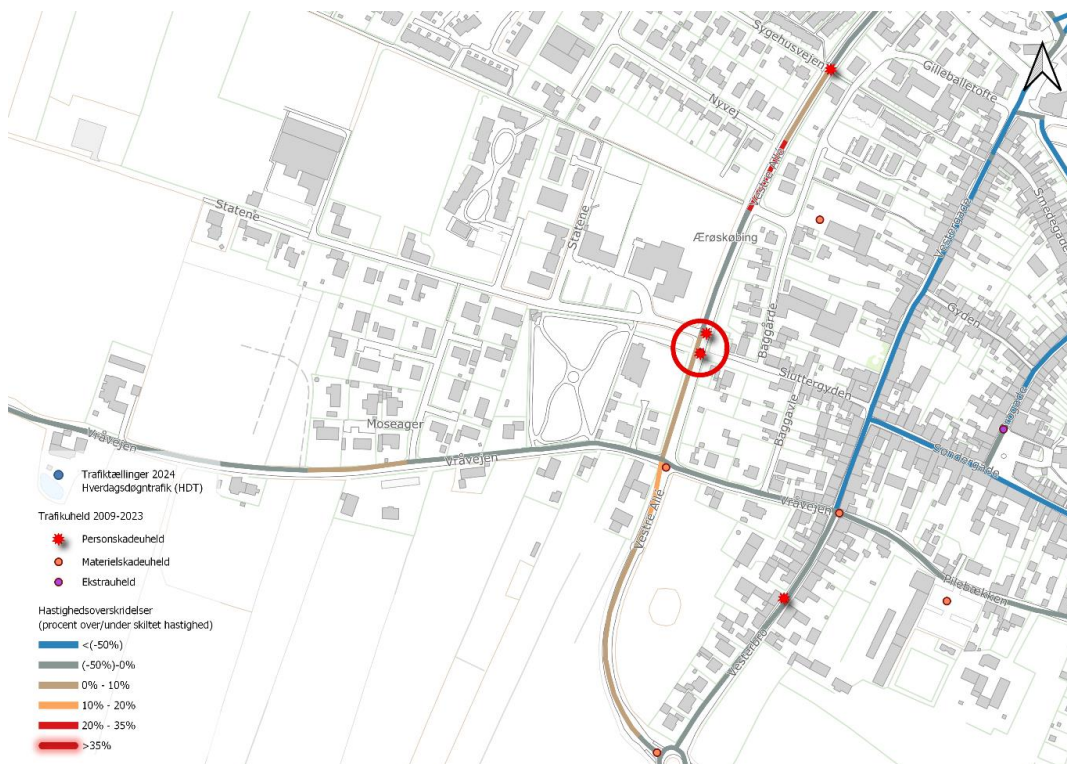
Figur 22. Kort over trafikikkerhedsmæssige forhold ved Vestre Allé i Ærøskøbing. Områder med løsningsforslag, er markeret med rød cirkel.

I Ærøskøbing er der registreret flere trafikuheld på Vestre Allé, herunder tre personskadeuheld. Vestre Allé er en af hovedvejene i byen og håndterer både lokal trafik og trafik til og fra Ærøskøbing havn, som har forbindelse til Svendborg. Langs vejen ligger flere institutioner og arbejdspladser, såsom rådhuset. Hastighedsanalyser viser, at der køres for hurtigt på dele af strækningen, primært i den sydlige og nordlige ende. Dette skaber utryghed for bløde trafikanter, selvom der er fortov langs vejen og en bred kantbane. På grund af færgeforbindelsen er der også en højere andel tung transport på vejen, hvilket yderligere gør det utrygt for bløde trafikanter at færdes her.

Det foreslås derfor at der beskæres i beplantning der er umiddelbart ved udmundningen af stien der leder til fodgængerfeltet. Det kan suppleres med skiltning om at bruge 2 sekunder mere til orientering.

Det er overvejet om krydsningspunktet kunne sløjfes, men det vurderes ikke som en fornuftig løsning.

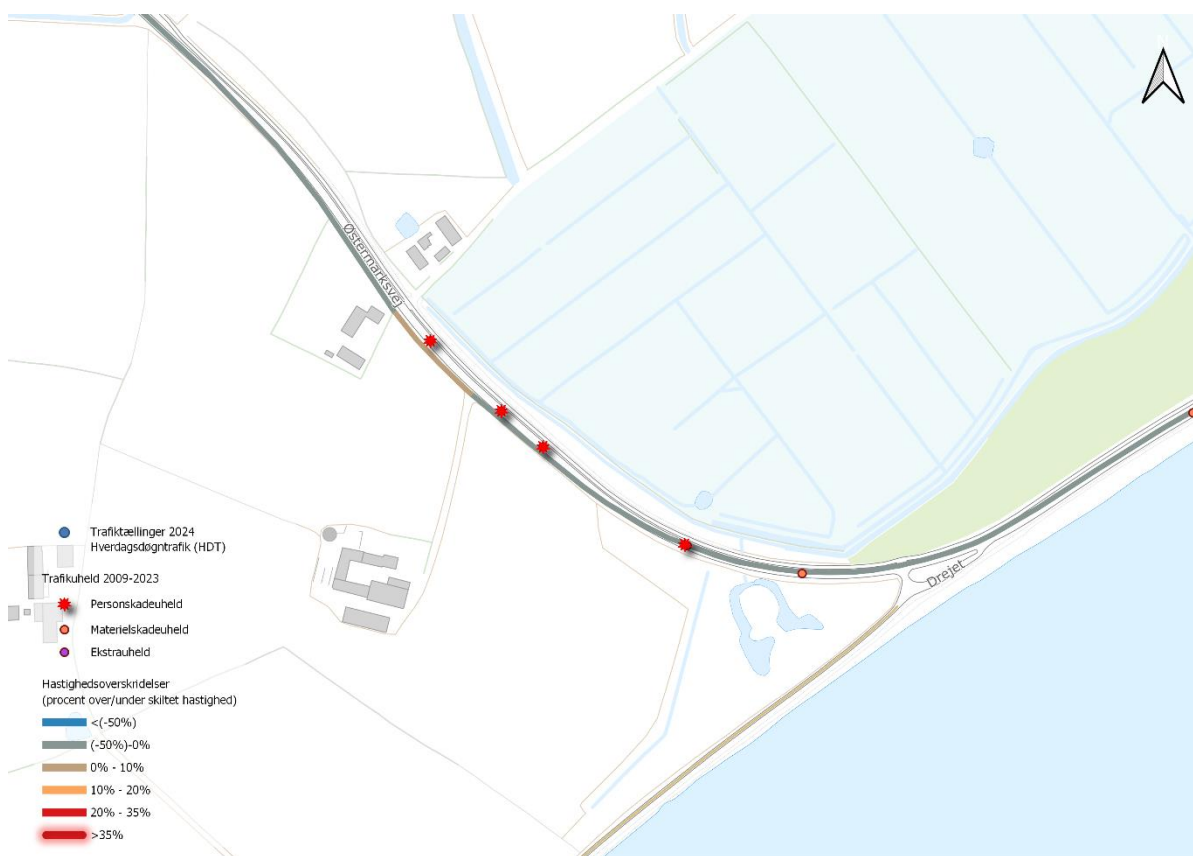
Figur 23. Kort over trafikikkerhedsmæssige forhold på Østermarksvej og Drejet. Det er ikke vurderet at der er passende løsninger for denne lokalitet

Svinget, hvor Østermarksvej og Drejet mødes, er udpeget som et område med trafikikkerhedsmæssige problemer, fordi der er registreret mange personskadeuheld på strækningen. Ud af disse, er der ét uheld med bløde trafikanter involveret, og resterende er mellem personbiler og/eller varebiler. I 2021 blev en ny cykelsti på samme strækning indviet, hvilket har haft en positiv effekt på trafikikkerheden for bløde trafikanter. Hastighedsanalysen viser, at bilisterne i gennemsnit tilpasser hastigheden korrekt på strækningen, og der er ikke observeret trafikikkerhedsmæssige udfordringer i vejens udformning. Nogle af uheldene kan skyldes uopmærksom kørsel i svinget, men på baggrund af tilgængelige data, er det ikke muligt at konkludere en fælles årsag for uheldsforekomsten.

Nøgletal	
•	HDT: ca. 1300
•	Skiltet hastighed: 80 km/t
•	Højeste målte hastighed(85%-fraktil): 84 km/t
•	Mål for hastighed: 88 km/t
